ARAIB/R 07-11

한국철도공사 영동선 나한정역구내 무궁화열차 탈선('07. 3. 11)

# 철도사고조사보고서

항공·철도사고조사위원회

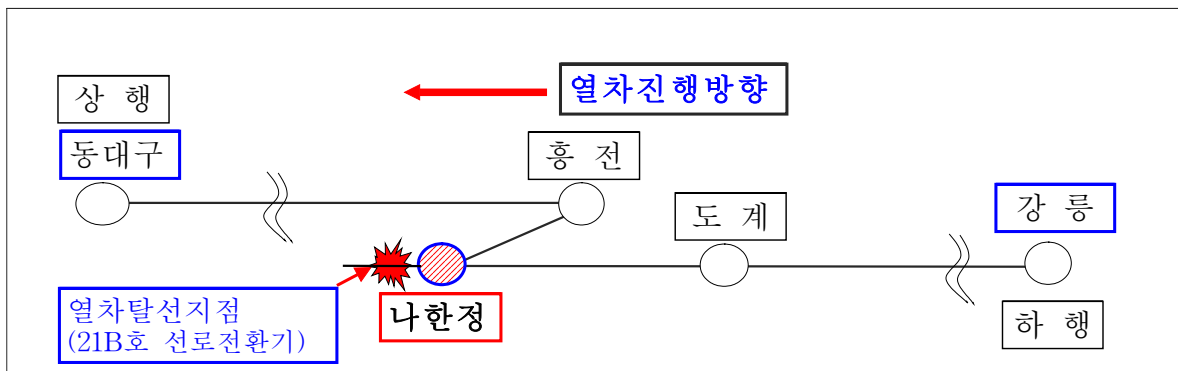
그림 1. 사고 노선 개략도

사고열차는 사고 당일 17시 04분경 영동선 나한정역구내에서 강릉방면으로 출발할 하행열차와 교행하기 위해 부분선으로 진입 후 정지신호로 현시되어 있는 22호 입환신호기 전에 정차하지 않고 21B호 선로전환기를 지나감으로써 기관차 앞쪽 대차 차륜 6개가 궤도를 이탈하였다.
