ARAIB/R 08-01

한국철도공사 영동선 분천역구내 화물열차 탈선('07. 7. 5.)

# 철도사고조사보고서

항공 · 철도사고조사위원회

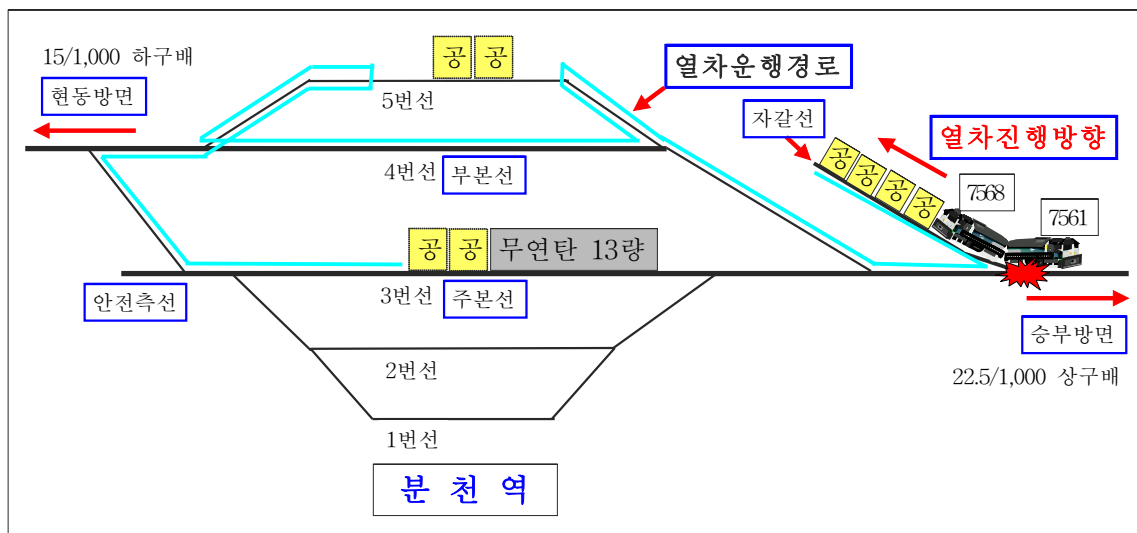
그림 3. 분천역구내 선로요약도

이 과정에서 공차 4량과 전부기관차는 자갈선으로 진입하였으나, 후부기관차의 앞대차 차륜 6개가 51호 선로전환기상에서 그림 3, 그림 4와 같이 궤도를 이탈하였다.

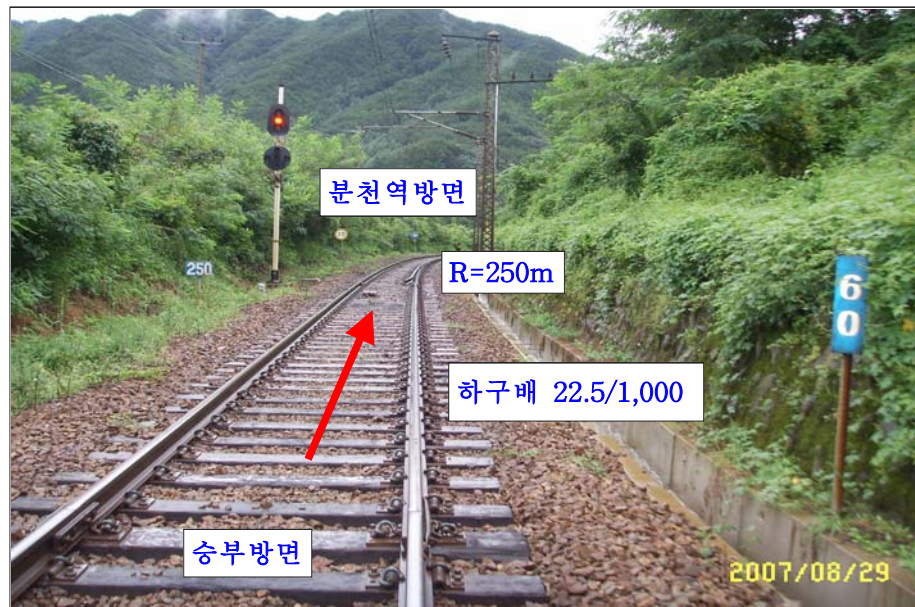
그림 5. 승부방면 → 분천역방면 선로 상태

영동선 분천역구내의 사고 현장 선로는 그림 5와 같이 승부방면에서 분천역까지는 경사가 22.5/1,000 하구배 이며, 곡선반경은  $R=250m$  이고, 35km/h의 제한 속도 구간이었다.

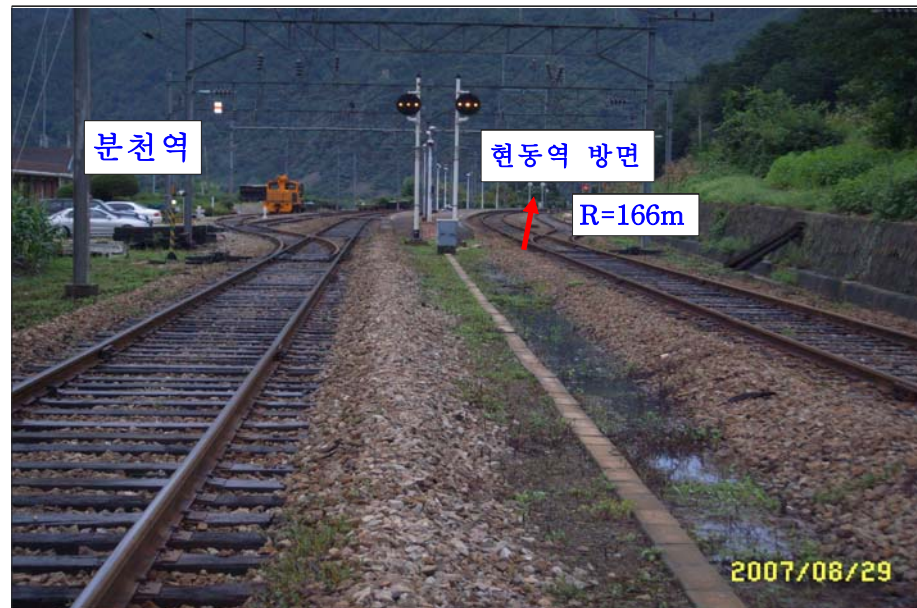
그림 6. 분천역구내 선로 전경

분천역구내는 그림 6과 같이, 경사는 대체적으로 완만하였으며 분천역구내에서 현동역 방면으로는 경사가 15/1,000 하구배 이며, 곡률반경은  $R=166m$  이었다.

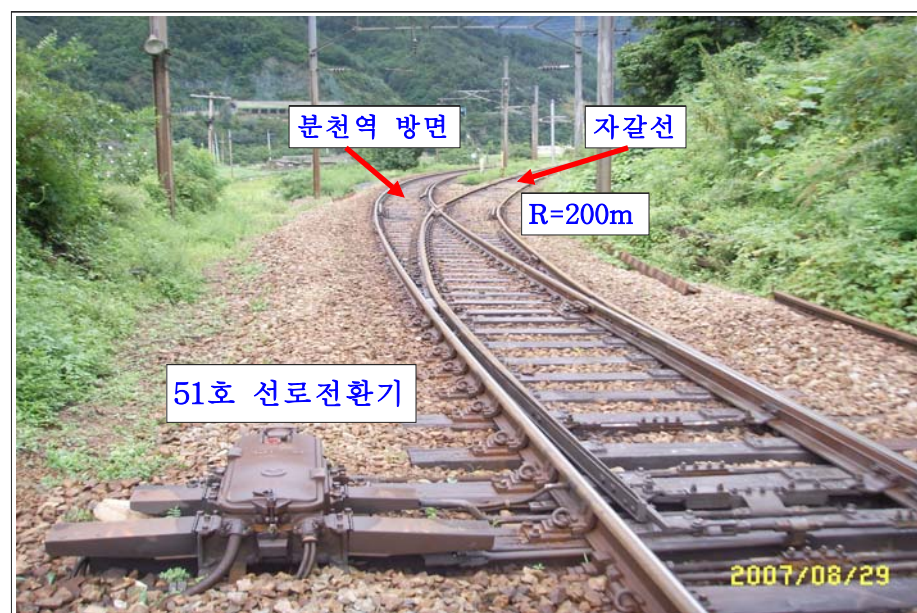
그림 7. 자갈선 선로 전경

자갈선의 선로는 그림 7과 같이 경사는 대체적으로 완만하였으며, 곡선 반경은 R=200m 였다.

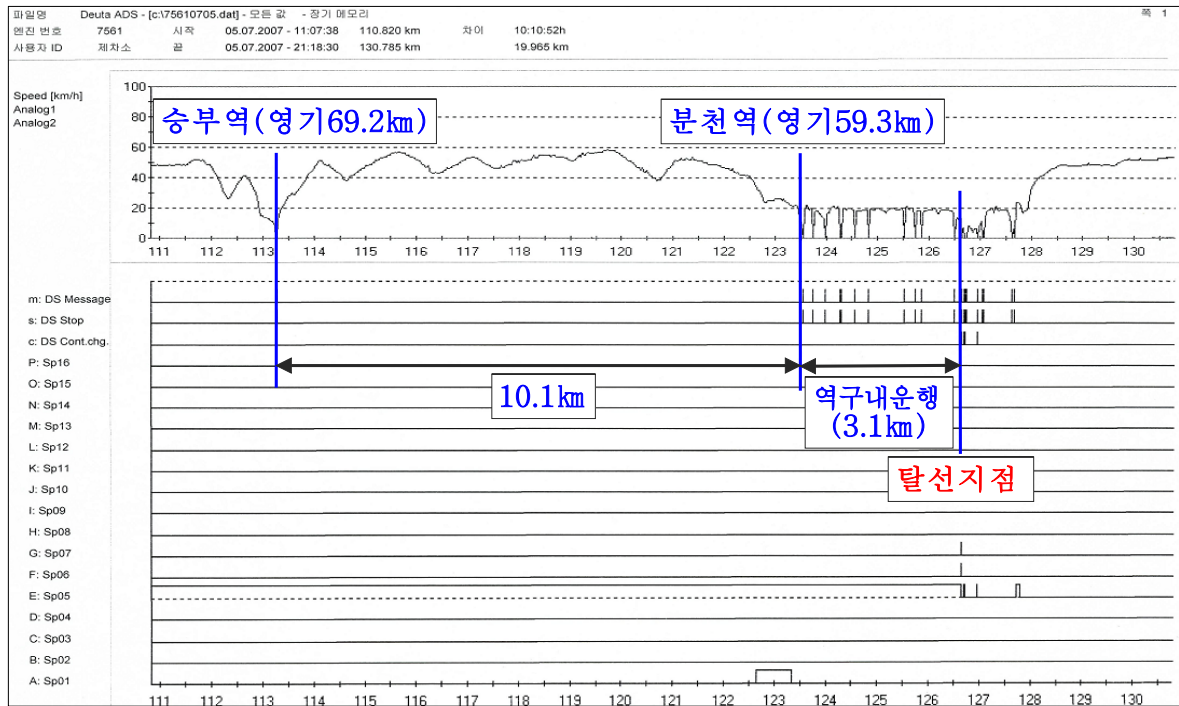
그림 13. 사고열차 운행기록

사고 열차의 운행기록을 그림 13과 같이 확인한 결과, 사고 열차는 승부역(영기69.2km)을 출발하여 분천역(영기59.3km) 도착까지 평균속도 40km/h~60km/h로 상용·비상제동 없이 운행하였고, 분천역구내에서 입환작업을 실시한 후 자갈선으로 진입중에 궤도를 이탈하였다.

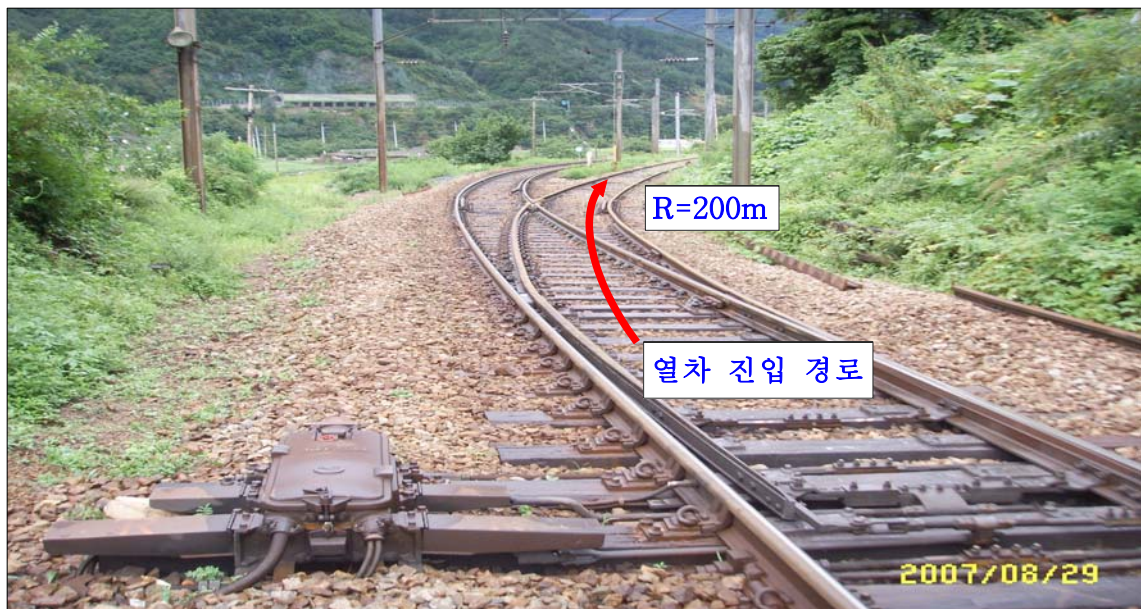
그림 15. 사고열차 진입 경로

그 이후 51호 선로전환기 진로가 분천역방면에서 자갈선방면으로 변경되었다고 분천역장으로부터 무전통보 받고 자갈선으로 진입하려고 하였으나, 그림 15와 같이 자갈선 진로가 급곡선이고 중련편성된 기관차로 후진으로 진입하기 때문에 진로확인이 곤란하여 후부기관차(7561호)에서 전부기관차(7568호)로 운전실을 이동하였고, 열차운용원이 전부기관차 앞에서 걸어가며 현시하는 접근 전호에 의해 약 14km/h 속도로 자갈선으로 진입하였다.
