# 철도사고조사보고서

서울메트로

열차 화재

서울메트로 4호선 수유역~미아역 사이 레일연마차 화재사고

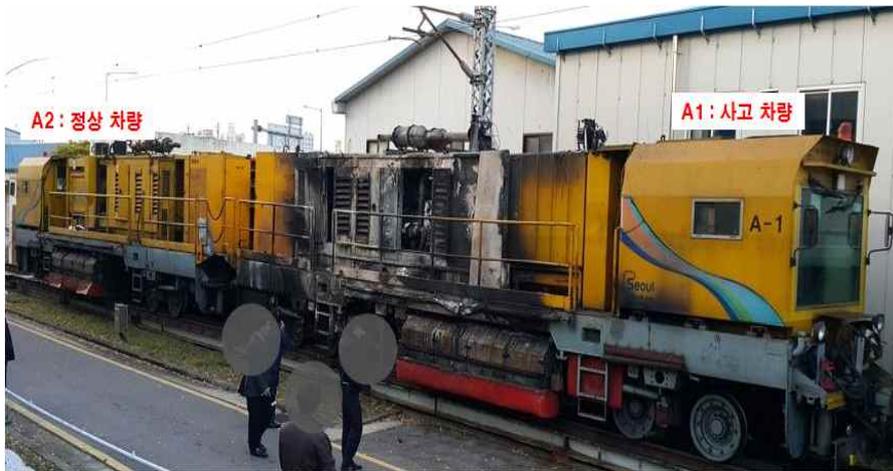
[그림 2] 레일연마차

금번 사고로 인명피해는 없었으나, 사고차량 엔진룸이 [그림 2]와 같이 전소되고 터널 내 궤도·토목, 전기, 통신, 전자 등 선로 주변에 설치된 설비 일부가 훼손되어 간접 피해액을 제외한 약 22억 4천 3백만 원의 물적 피해가 발생하였다.

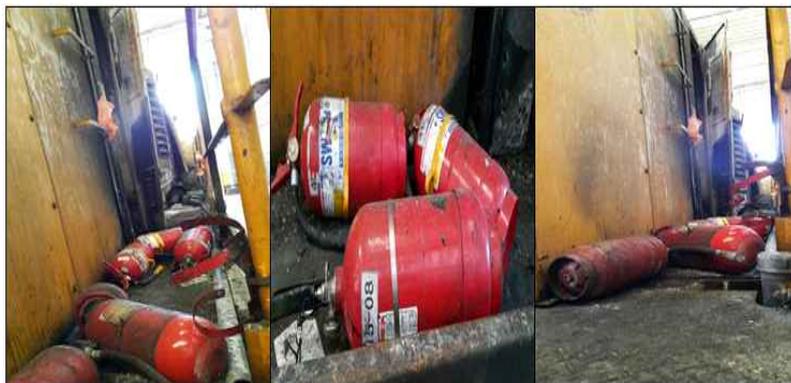
[그림 7] 화재 소화에 사용한 소화기

사고열차에는 [그림 7]과 같이 하론 소화기 3kg 2개, ABC분말 소화기 3.3kg 4개가 비치되어 있었고 초기 화재시 하론소화기 1대로 진화하였고, 2차 화재 발생 시 나머지 5개 소화기와 인근 현장에서 작업하던 선로 다짐 장비(MTT)의 ABC분말 소화기(3.3kg 2개)도 사용된 것으로 확인되었다.

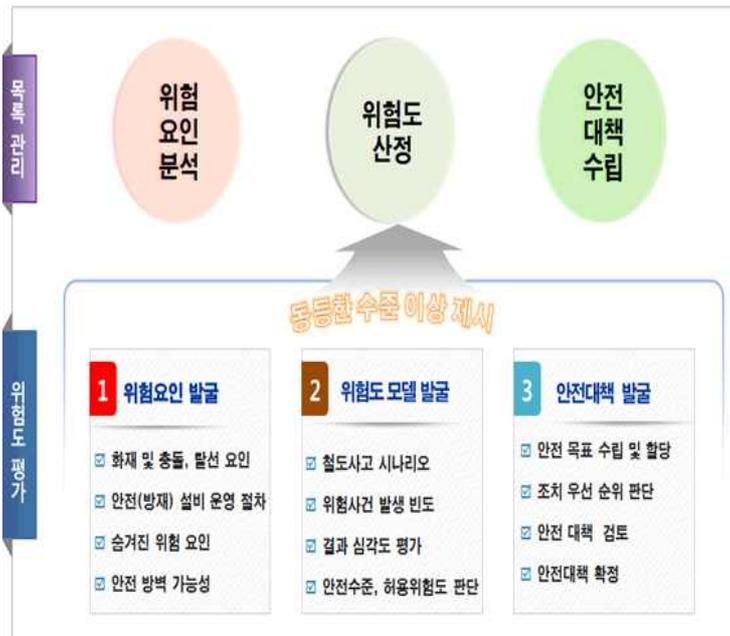
[그림 8] 위험 목록 관리 및 위험도 평가

공사는 위험관리 기본 원칙에 따라 [그림 8]과 같이 위험요인 목록을 작성하여야 하고, 인명 및 재산 피해, 환경적 손상을 일으킬 우려가 있는 경우 위험도 평가를 정량적으로 실시하도록 되어있다.

그러나 공사는 『철도안전관리체계』 3.1.2 ‘위험도 평가 절차’에 따라 레일 연마차의 화재요인을 식별 한 후 화재사고의 발생 가능성과 화재발생에 따른 심각도를 산출하여 조합한 후 위험도 산정을 하지 않았고, 『철도안전관리체계』

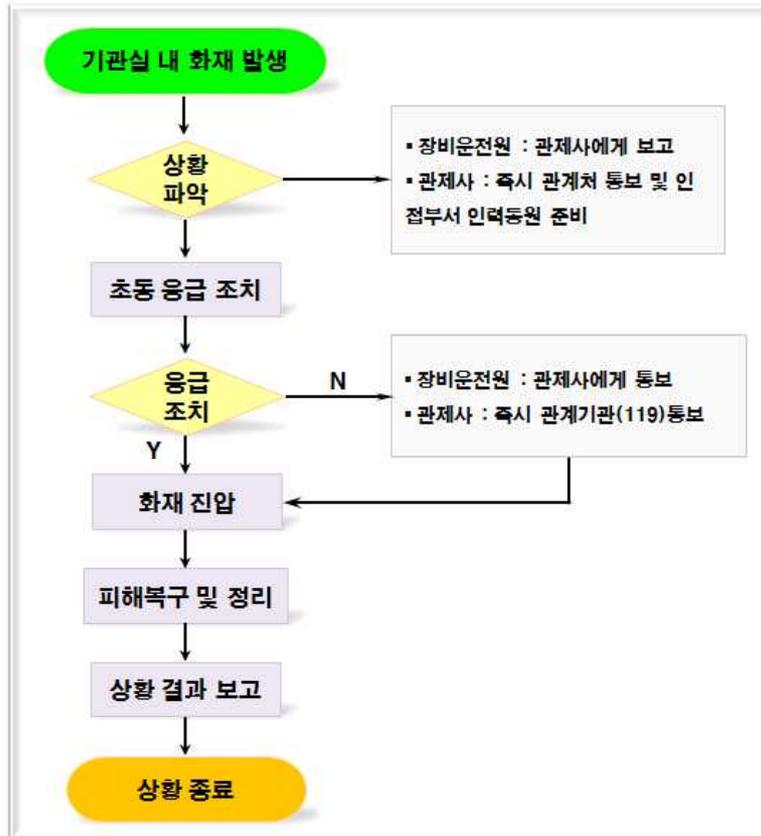
[그림 18] 기관실 내 화재발생 시 조치 요령

레일연마차 등 특수차량 운행 중 화재가 발생하였을 경우 공사의 비상대응 절차는 ‘운전원은 즉시 차량 정지시키고 엔진 시동을 끄고 전기 메인 스위치를 차단한 후 [그림 18]과 같은 절차에 의한다.’고 되어있다.

그러나 사고 구간(7k300)은 미아역(7k849m) 진입 약 500m 전에 정차하여 터널 안에 연결송수관 설비가 설치되지 않았고, 차내에 비치된 소화기로 화재를 진압할 수 없었다.

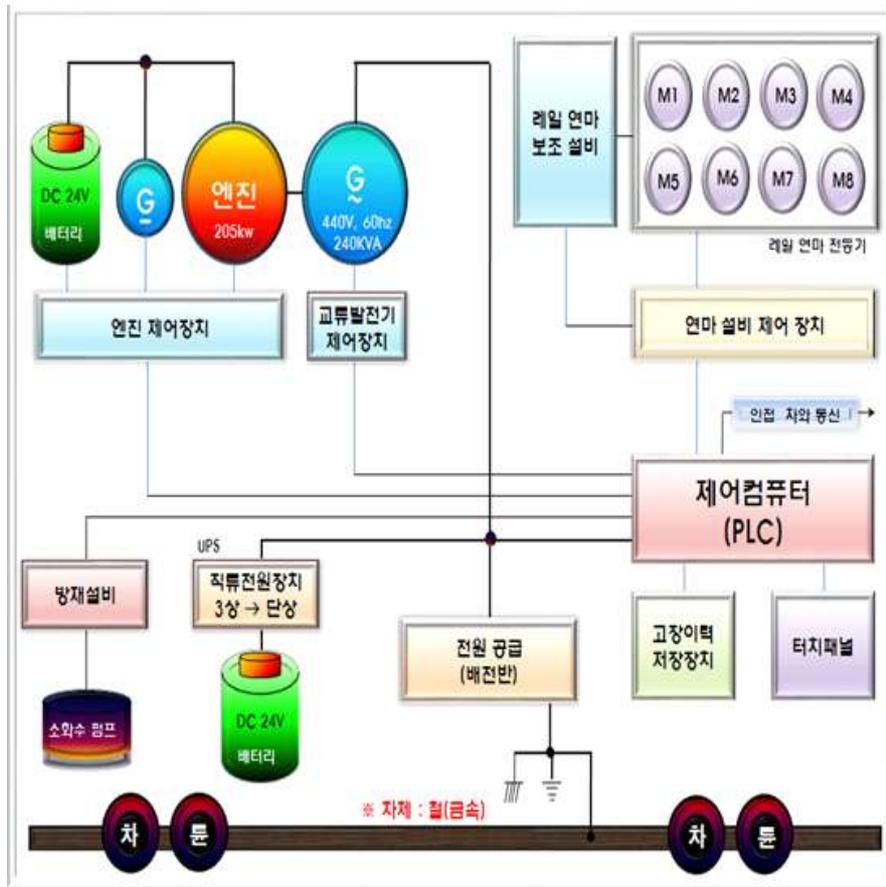
[그림 20] 전기 및 제어 계통 구성

발전기 보호를 위해 프로그램 로직장치(PLC : Programmable Logic Controller)에서 상시 사용 전류를 감시하여 400A 이상의 부하 전류가 흐를 경우 과전류 차단기를 동작시키도록 되어 있으며 전기 및 제어 계통은 [그림 20]과 같이 요약할 수 있다.

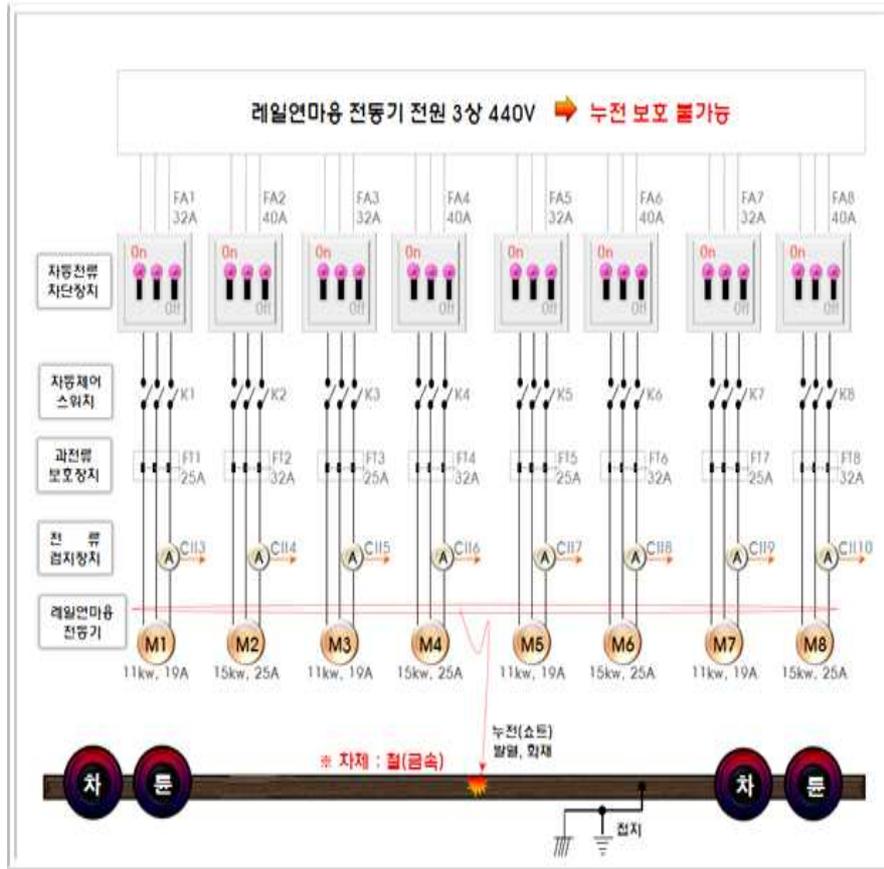
[그림 21] 레일 연마용 전동기 구성

되어 있으며 레일 연마용 전동기 회로 구성은 [그림 21]과 같다.

각각의 전동기마다 흐르는 전류 검출을 위해 전류 검출기를 설치하여 검출된 전류 값을 PLC에서 감시하며 설정값 초과 시 전자 접촉기를 제어하여 전동기를 보호할 수 있도록 되어 있다.

전선 손상 등으로 전선 피복 내에 습기 등이 침투하여 차체, 전선 상호간 접촉 등으로 누전이 발생할 경우 누전차단기<sup>10)</sup>가 설치되어 있지 않아 감전 및 화재발생 가능성이 있다.

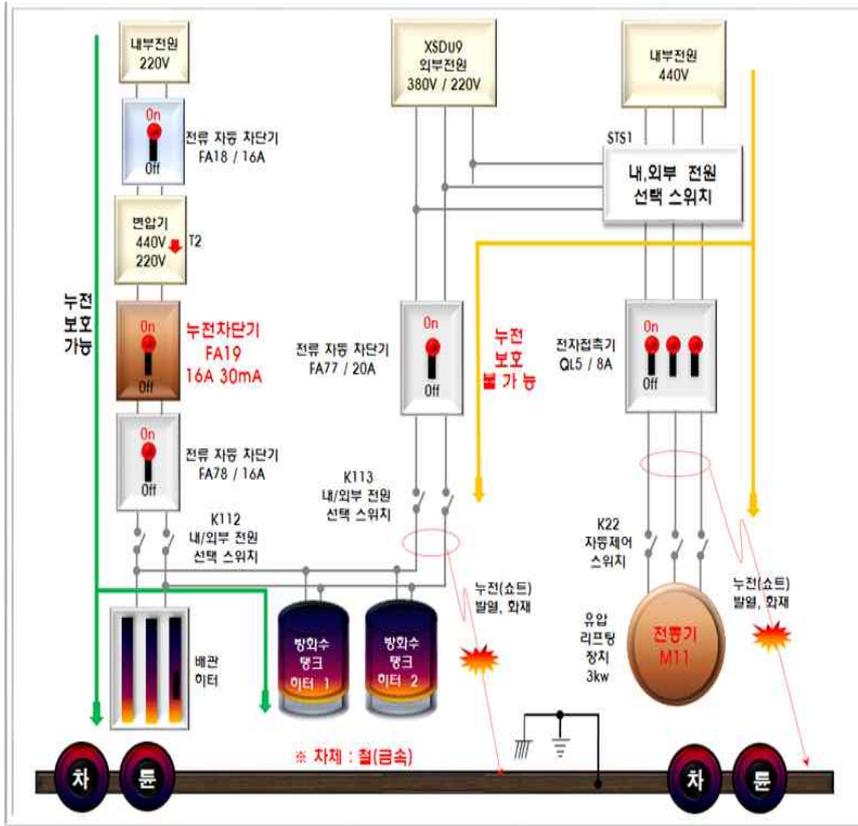
[그림 23] 배관 히터, 방화수 탱크 히터, 유압 리프팅 장치

[그림 23]과 같이 발전기에서 생산된 440V의 교류 전력을 전자 접촉기 하단에 설치된 과전류 차단 장치(50A)를 통하여 유압 리프팅 장치에 공급하고, 단상(v, w) 220V (2.5kVA)로 낮춘 다음 부하 허용 전류 16A, 누전 검지 및 차단 전류 30mA의 누전 차단기(FA19)를 통해 배관 동결 방지용 히터, 압축기 동결 방지 히터에 공급한다.

각 장치에 50A 이상의 과부하가 발생할 경우 전원을 자동 차단시키는 자동 전류차단기가 설치되어 있었으며, 전선의 손상이나 피복 내에 습기 침투 등으로 누전이 발생할 경우 감전 및 화재를 방지할 수 있도록 누전 차단기가 설치되어 있었다.

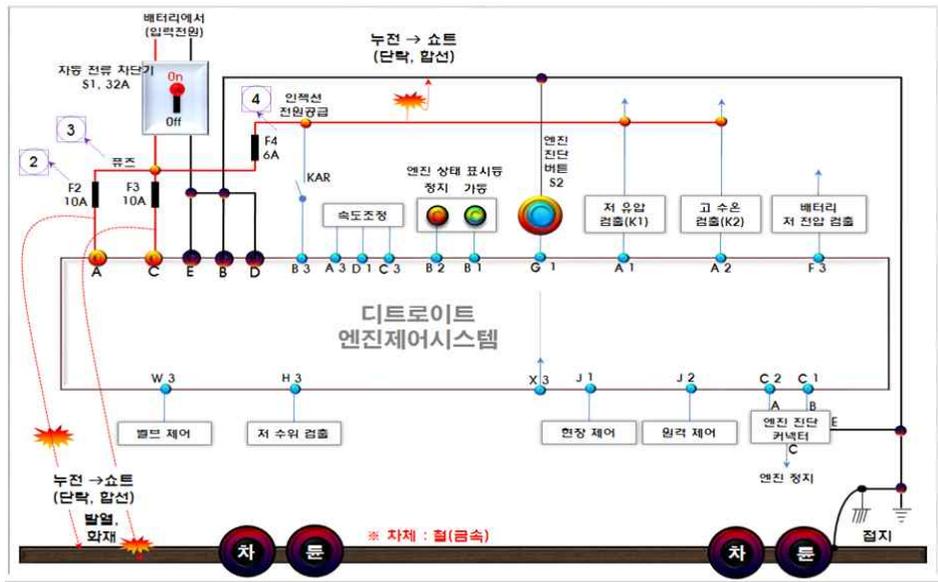
[그림 24] 엔진 제어 시스템 전원 공급

[그림 24]와 같이 엔진 제어시스템은 사용자가 키 스위치를 조작하면 엔진 제어시스템에 전원이 공급되어 기동하게 되며 엔진의 상태 감시와 엔진기름 유압 및 냉각수 온도 검출, 배터리 저 전압을 검출하고 엔진 가동 및 정지 여부를 표시등으로 표시하도록 되어 있다.

엔진제어시스템은 자동 전류 차단기(S1), 퓨즈(F2, F3, F4)에 의해 보호되거나 [표 10]과 같이 설계 용량보다 2배~3배를 초과한 과전류 차단장치가 설치되어 있어, 이상 전류가 발생하면 엔진 제어회로의 보호가 불가능하며, 누설전류로 인한 화재발생 가능성이 있다.

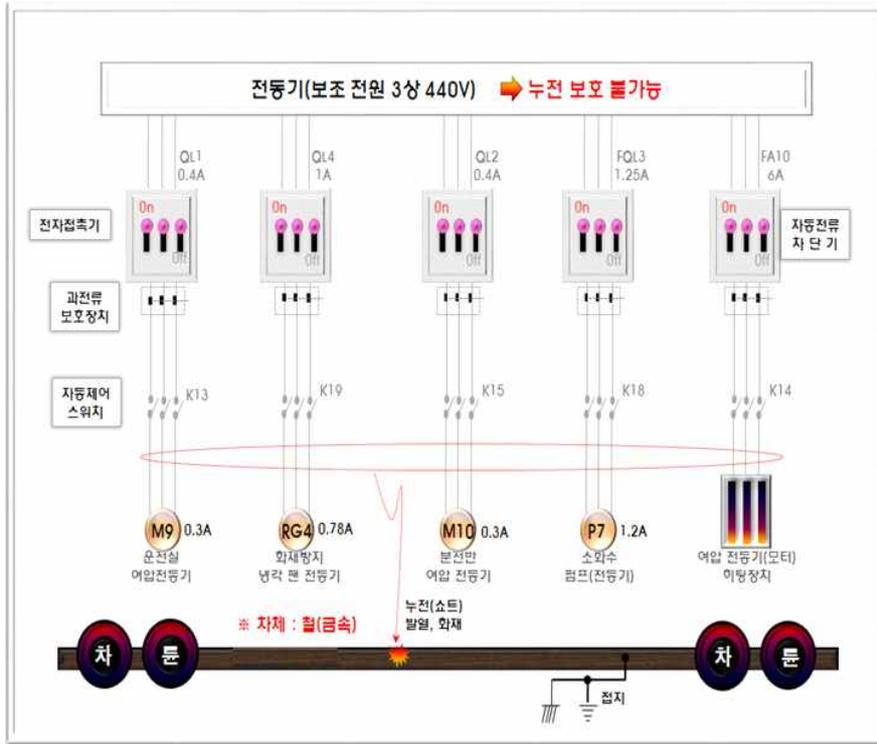
[그림 26] 각종 전동기 및 히팅장치

[그림 26]과 같이 레일 연마 기능을 수행하기 위한 보조 설비는 압력 생성용 전동기(0.12kW, 0.3A×2대), 소화용 펌프(0.33kW, 1.2A), 냉각팬용 전동기(0.29kW, 0.78A), 압력 생성용 전동기 히팅 장치(1.8kW, 4A)로 구성되어 있으며, 각각 전자 접촉기 하단에 설치된 자동 전류 차단기에 의해 보호된다.

펌프, 냉각팬 등이 설치되었으나, 누전에 대비한 누전차단기와 엔진룸 화재를 예방할 수 있는 자동소화설비는 설치되지 않았다.

소화용 펌프 및 기타 설비는 프로그램 로직장치(PLC : Programmable Logic Controller)의 입력장치와 출력장치에 의해 자동으로 동작하는 설비이나 사고차량(A1)은 화재 발생 당시 엔진이 정지되면서 교류 발전 중단으로 인한 정전으로 소화용 펌프, 여압장치, 냉각팬 등이 동작할 수 없었다.

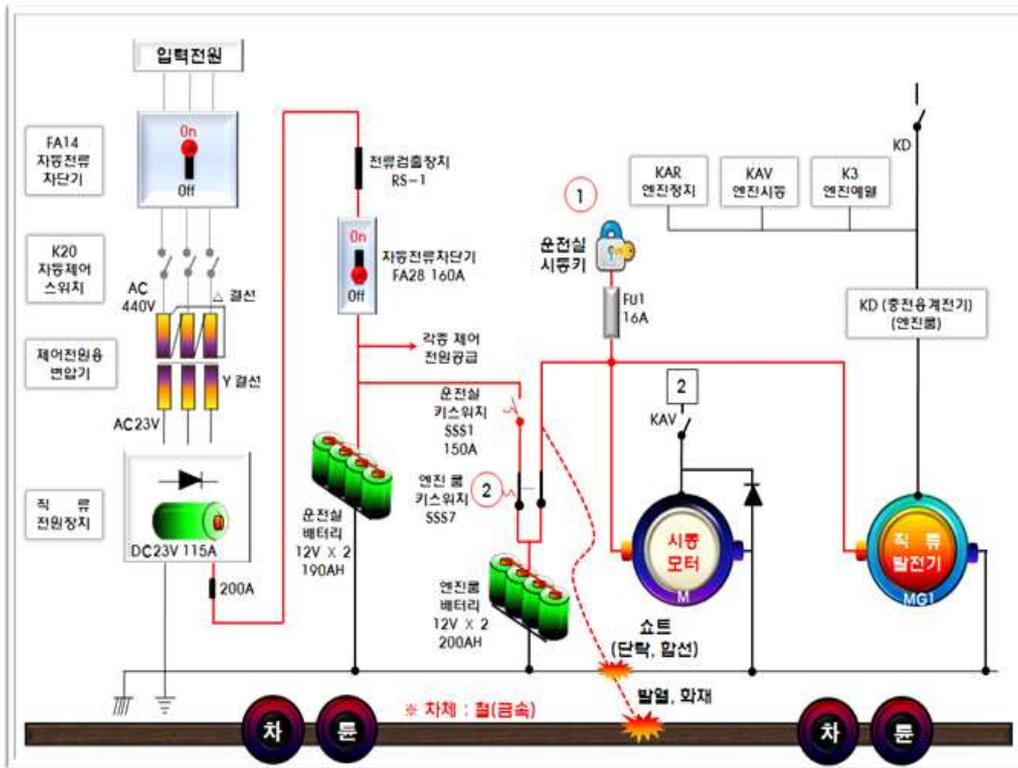
[그림 27] 엔진 기동 및 제어 전원 공급

시동 및 제어 회로에 160A이상의 과전류가 발생하면 자동 전류차단기 (FA28)에 의해 회로를 보호할 수 있으나, 누설 전류가 발생할 경우 상용화된 직류용 누전차단기가 없어 누전보호가 불가능할 것으로 판단된다.

화재 당시 [그림 27]의 ①, ②와 같이 키 스위치가 켜져(On) 있었고, 만약 스위치가 꺼져(Off) 있더라도 배터리와 연결된 전선에 절연이 파괴되어 차체와 접지 또는 단락현상으로 불꽃이 발생하여 발화점으로 작용할 수 있어 화재 발생 가능성이 있다.
