# 철도사고조사보고서

경부선(하1선)

제3203호 화물열차(DL7504+벌크화차 21량, 환산 10.6량)

열차탈선사고

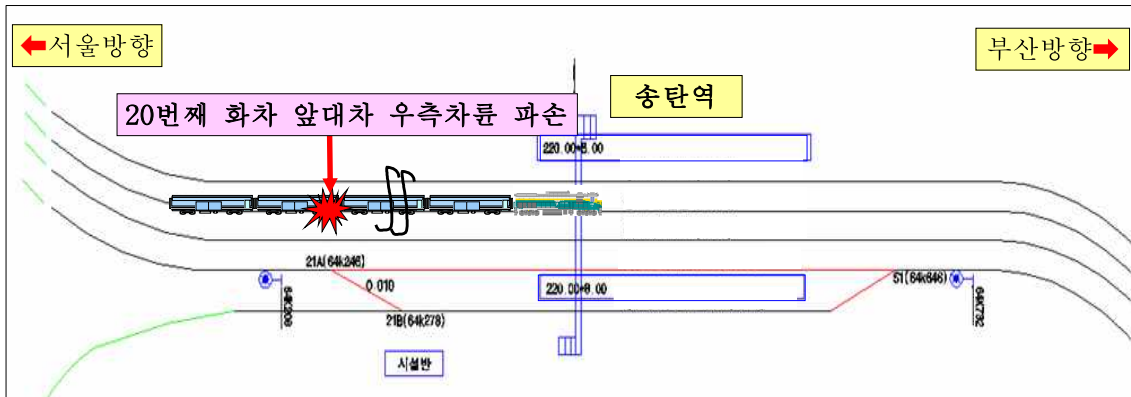
[그림2] 사고현장 노선도

[그림2] 및 [그림3]과 같이 기관차로부터 20번째 화차의 앞대차 첫번째 차축 오른쪽 차륜 1개가 서울역 기점 57.190km 지점(오산역을 690m 지난 지점)에서 파손되어, 첫번째 차축 왼쪽 차륜이 열차 진행방향 오른쪽으로 탈선되었고, 이 영향으로 두번째 차축 차륜 2개도 오른쪽으로 탈선되었으며, 탈선된 상태로 운행하다가 서울역 기점 64.252km 지점(송탄역 진입 전 48m 지점)에서 정차하였다.

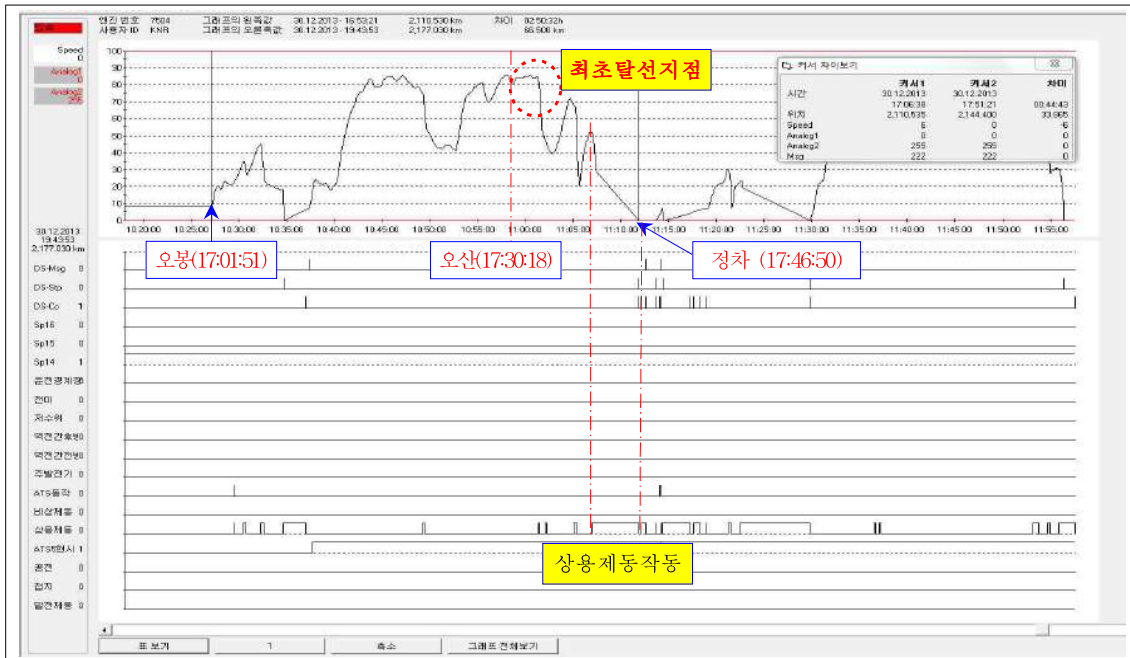
[그림12] 사고열차 운행정보기록

사고화차는 탈선한 상태로 약 6,780m를 더 운행되다가 서울역 기점 64.100km 지점에서 상용제동장치가 작동(17:46:29)되었고, 약 152m를 더 운행되다가 송탄역 진입 전 약 48m 지점에서 정차(17:46:50)하였으며, 사고열차 운행정보기록은 [그림12]와 같다. 운행정보기록장치의 시간은 실제시간과 차이가 발생하고 있어서 6시간 34분 21초를 보정하였다.

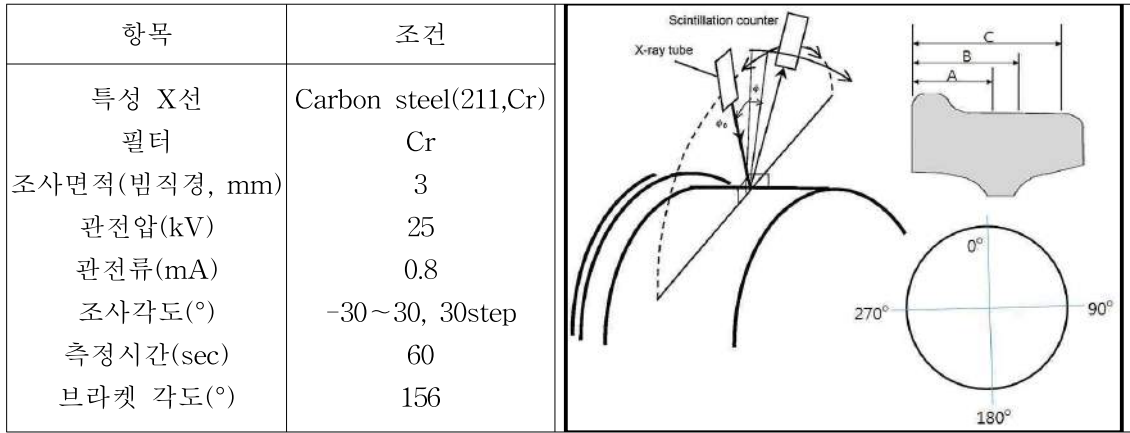
[그림13] 잔류응력 시험조건 및 측정위치

파손차륜의 잔류응력 시험조건 및 측정위치는 [그림13]과 같다.

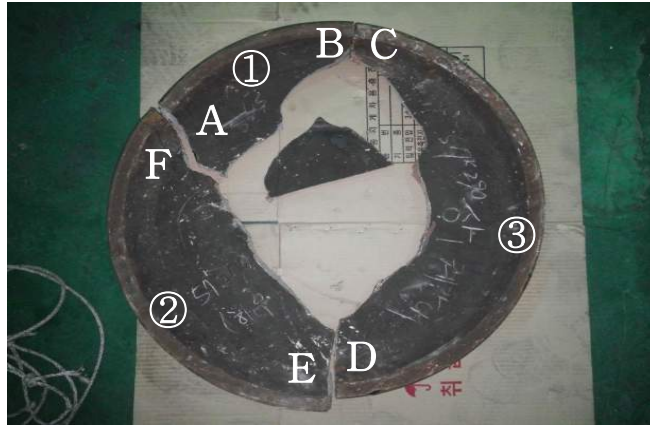
[그림15] 파손 된 차륜의 전체조각

파단면에 대한 전자현미경 분석은 [그림15]와 같이, 차륜조각이 떨어져 나간 순서대로 구분하여 1번, 2번, 3번, 4번 차륜조각으로 구분하여 분석하였다.

사고차륜의 답면에서 박리와 찰상이 발견되었으며, 이로 인한 진동과 충격으로 인해 취성파괴가 급격히 진행된 것으로 분석되었고, 1번 차륜조각과 3번 차륜조각 B와 C사이에서 처음 균열이 시작되어 1번 차륜이 떨어져 나갔으며,

3.1.8 사고차륜의 1번 차륜조각과 3번 차륜조각 B와 C사이에서 처음 균열이 시작되어 1번 차륜이 떨어져 나갔으며, 2번 차륜조각은 회전방향에 따

4.1.2 차륜의 박리와 찰상이 기준치를 초과 한 경우, 균열이나 흠이 없도록 충분히 삭정하고, 차륜 발열로 인한 재질 변화가 발견된 경우 차륜의 마모한도와 관계없이 교환할 수 있도록 관련 규정을 개정하여 시행.

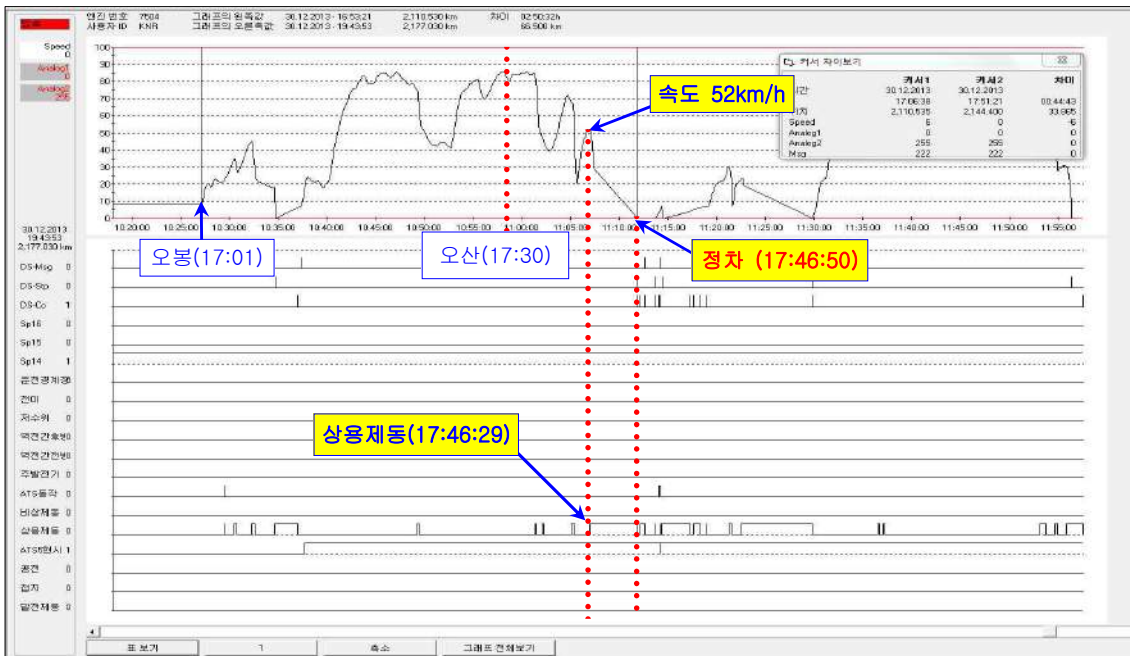
[그림24] 사고열차 운행기록표

[그림24]와 같이 사고열차는 17시 30분 18초경 오산역을 통과하여 85km/h 속도로 운행되었고, 경부선 하행선 오산~송탄역 사이 열차 운전선도에 맞게 운전속도를 증속, 감속하면서 운행되었으며,

17시 45분경 용산행 무궁화호 열차 기관사가 서정리역 로컬관제사에게 무전 통보로 사고열차 후부에서 연기가 나는 것을 확인 후 인지되어 속도 52km/h 에서 상용제동이 체결되었으며, 17시 46분 50초경 서정리역 진입 전 48m 지점(서울역 기점 64.252km 지점)에서 정차된 것으로 분석되었다.
