보고서 번호 ARAIB/R 11-7

전라선 전주역구내 화물열차 탈선사고('11. 3. 9)

철도사고조사보고서

한국철도공사 전라선 전주역구내 화물열차 탈선사고

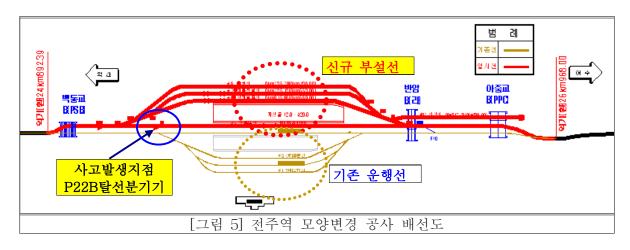
전주역은 전라선 복선전철건설사업으로 정거장내 선로모양 변경 작업을 하고 있었으며, 2011년 3월 8일 까지 제1번선~제4번선을 이용하여 열차를 운행하였다. 아래의 [그림 5]는 전주역 모양변경 공사 배선도이다.

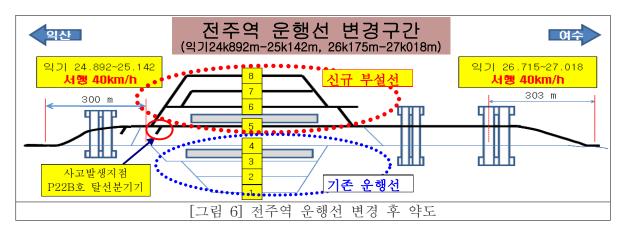
사용을 중지하고, 절체작업을 시행하여 제1번선~제4번선의 사용을 중지하였고, 절체작업이 완료 후 철도공사와 철도공단 합동으로 7100호대 기관차로 제5번선~제8번선에 대하여 시험운전을 시행한 결과 이상이 없어 관제센터 및 종합관제실에 보고 후 5시 50분경부터 선로사용을 개시하여 열차운행이 시작되었으며, 선로의 안정화를 위하여 40km/h 이하로 서행운전하고 있었고, 상행열차에 대한 탈선분기기가 서울방면에 2틀이 설치되어 있었다. 아래의 [그림 6]은 전주역이 운행선을 변경 한 후의 약도이다.

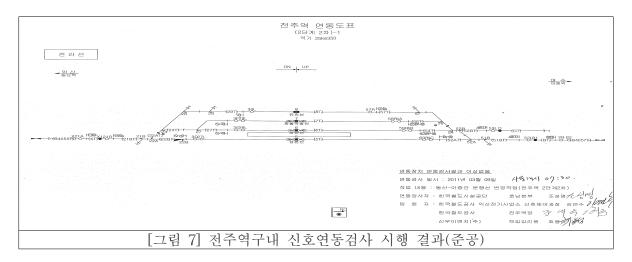
전주역의 신호시설은 선로절체작업을 위한 사전준비작업을 위하여 2011년 3월 8일 9시 00분 ~ 9일 2시 20분까지, 선로절체작업과 병행하여 전자연동장치 S/W 개수 및 결선작업을 7시 30분까지 신호 연동시험 준비작업과 신호 연동시험을 완료하고 연동폐색식으로 사용을 개시하였다. [그림 7]은 신호 연동시험검사를 마치고 철도공단과 철도공사 신호담당 관계자가 서명한 전주역(제5번선~제8번선)의 연동도표이다.

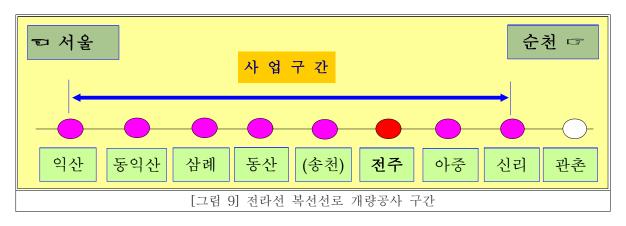
전라선 복선전철건설사업 구간인 전주역은 3월 9일 7시 30분부터 하선군(제5번선~제8번선)의 신호연동시험을 완료하고 사용을 개시하여 상·하행 열차가 운행 중에 있었으며, 상선군(제1번선~제4번선)은 개량공사를 위하여 사용이 중지되어 있다. 아래의 [그림 9]는 전라선 복선선로 개량공사 구간이다.

3월 9일 7시 30분부터 하선군(제5번선~제8번선)으로 열차를 운행하던 중 전주~동산역간에 신호제어회선으로 사용하고 있는 통신케이블 불량으로 제1차 폐색장치 사용불능장애가 발생(10:12~11:56)하여 대용폐색식(지도통신식)을 시행하였고, 장애를 복구하여 상용폐색식을 사용하던 중 제2차 장애가 발생(13:00~16:12)하여 대용폐색식(지도통신식)을 시행하던 중 사고가 발생하였다.

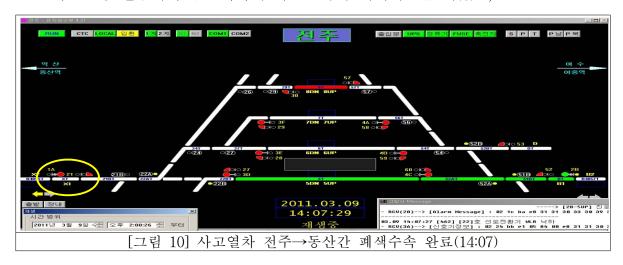
제1차 장애시간대 운행열차는 6개 열차, 제2차 장애 시 운행열차는 사고열차를 포함 하여 2개 열차이며, 전주역 열차운용원이 사고열차에 대하여 수행한 운전취급사항을 보면 아래의 [그림 10]부터 [그림 13]까지와 같다 14시 7분경 전주에서 동산역까지 사고열차의 폐색취급을 하였고,

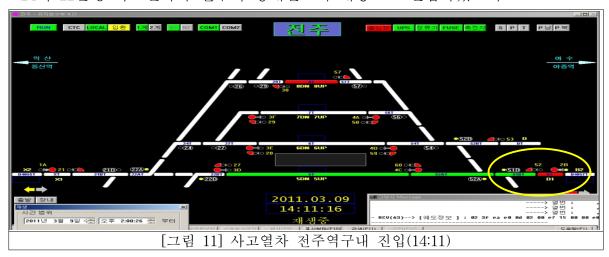
14시 11분경 사고열차가 전주역 장내신호기 내방으로 진입하였으며

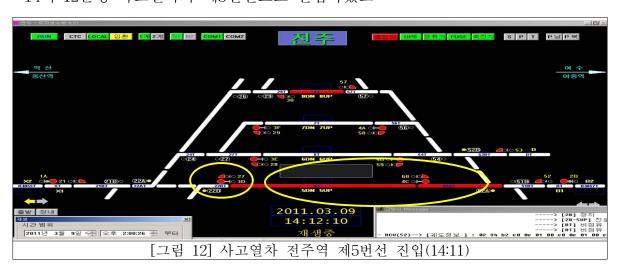
14시 12분경 사고열차가 제5번선으로 진입하였고

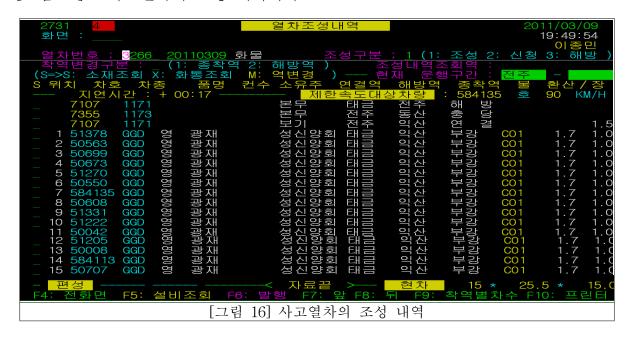
전라선 동산~순천간 7100호대 견인정수는 화갑 32.0량으로 설정되어 있으며, 사고열차는 운행 당시 현차 15량, 환산 25.5량을 견인하고 운전하였으며 아래의 [그림 16]은 사고열차의 조성 내역이다.

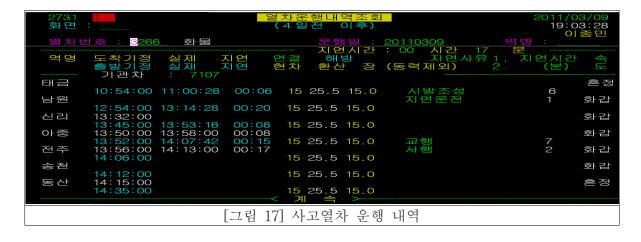
사고열차는 태금역을 11시 00경 출발(6분 지연)하여 아중역에서 제1123호 새마을 열차와 교행하고 전주역에 14시 13경 도착한 것으로 조사되었다. 아래의 [그림 17]은 철도운행정보시스템(KROIS)에 기록된 사고열차의 운행 내역이다
