철도사고 조사 보고서

한국철도공사

호남선 익산역구내

열차 충돌

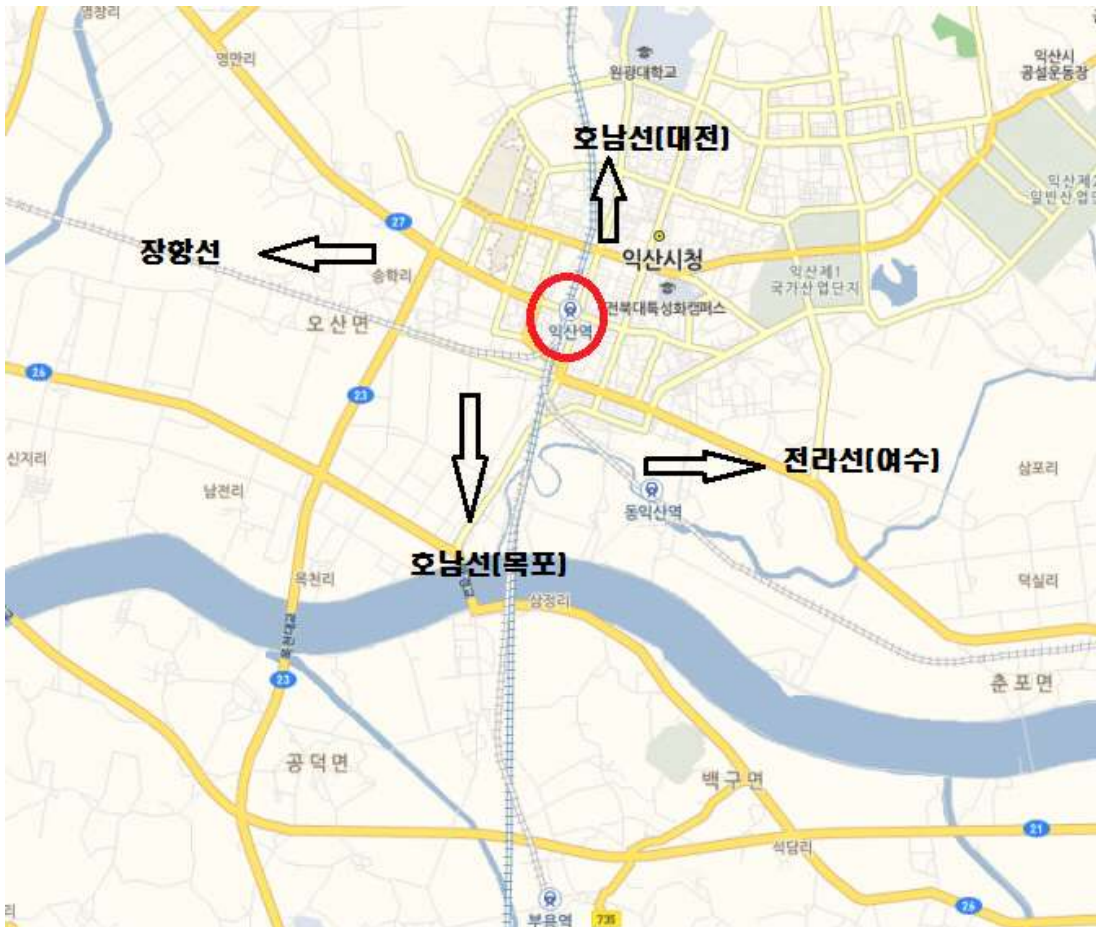
[그림1] 충돌사고 발생위치

- 운영기관 : 한국철도공사
- 운행노선 : 호남선
- 발생장소 : 익산역 구내(105호 선로전환기 부근)
- 사고열차 : 제1157호와 제1160호 새마을호 열차
[DL7321+발전차+객차7량] ⇔ [발전차+객차7량+DL7369]
- 사고유형 : 열차충돌
- 사고일시 : 2017년 6월 27일(화), 19시 08분경

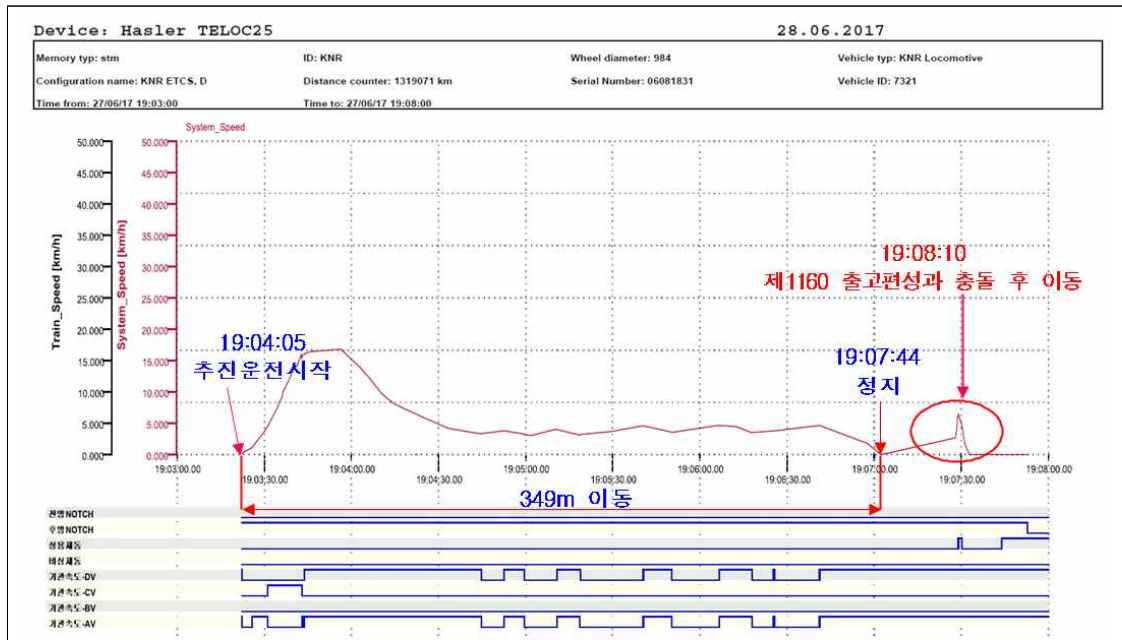
[표1] 제1157호 새마을호 열차 운행기록

제1157호 새마을호 열차는 북쪽 인상선에서 19시 00분경 출발하여 정차한 뒤 [표1]과 같이 19시 04분경 다시 출발하여 약 349m 이동 후 19시 07분에 정차 중 약 26초 뒤 19시 08분경 갑자기 속도가 상승하여 약 3m 이동 후 정차하였다.

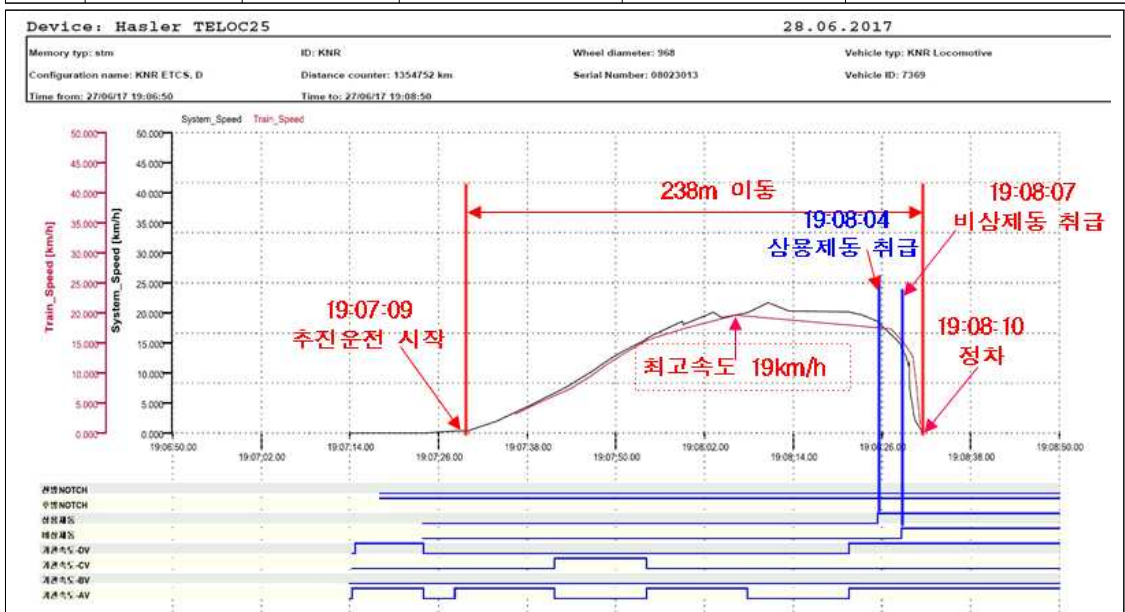
[표2] 제1160호 새마을호 열차 운행기록

제1160호 새마을호 열차는 기관차와 객차를 연결한 뒤 객차의 공기관에 공기를 채우고 [표2]와 같이 19시 7분경 추진 운전을 시작하여 최고속도 19km/h이하로 운행 중 약 55초 뒤인 19시 8분경 상용제동을 체결하고 약 3초 뒤 비상제동을 체결하여 정차하였으며 총 238m 이동하였다.

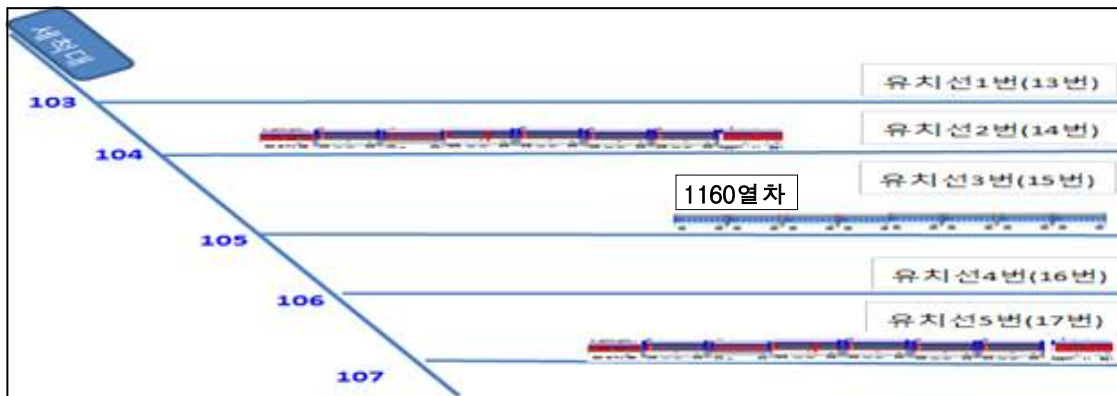
[그림8] 역구내 차량 유치상태 약도

[그림8]과 같이 사고 당시 제1160호 새마을호 열차가 유치되어 있던 유치 3번 선을 기준으로 유치 2번 선과 유치 5번 선에는 각각 무궁화 객차 8량(예비)이 유치되어 있었으며, 유치 1번 선과 4번 선에는 유치 차량이 없었다.

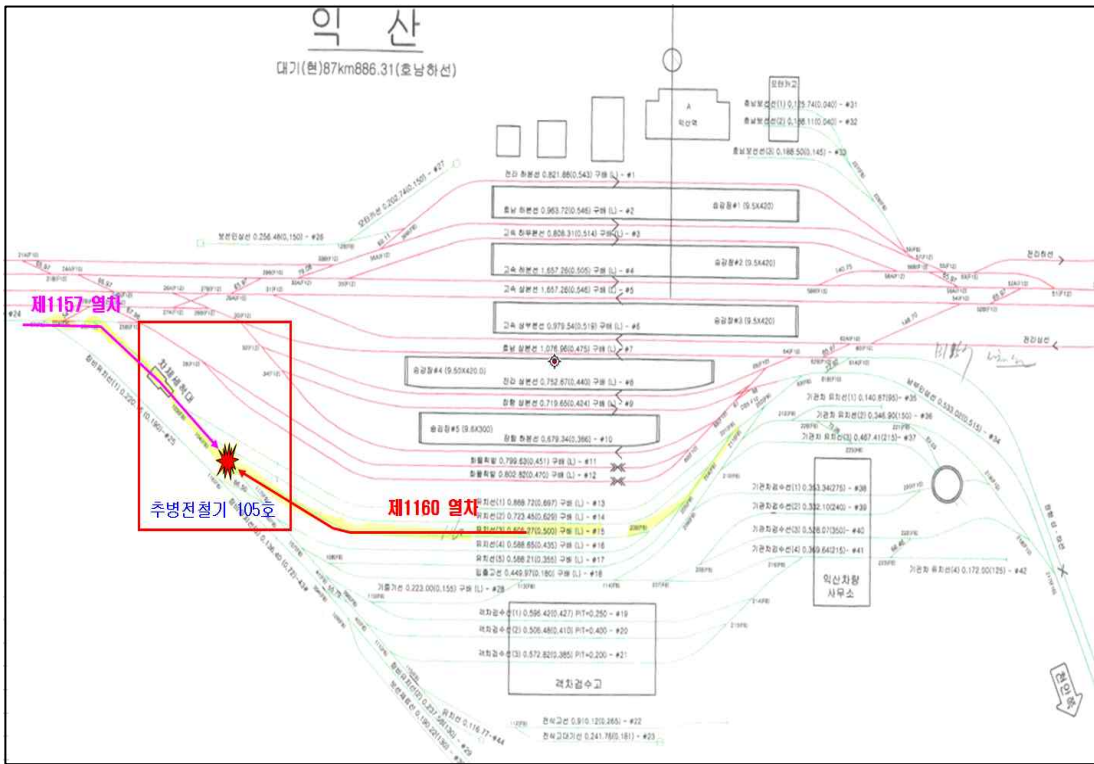
[그림9] 충돌사고 현장 위치

익산역 북쪽 105호 선로전환기 내에서 열차 충돌이 발생되었으며, 105호 선로전환기는 기관차·객차 정비, 객차 유치를 위해 진·출입 기능을 담당하고, 50kg NS 8번 분기기로 조립식 크로싱 형태에 추달린 전철기가 설치되어 있었으며 분기침목의 재질은 나무이고 체결장치는 코일스프링형식이다.

북부 인상선과 103호 선로전환기 사이에는 일상자동화 검사장치(연장 22m)와 차량 차체 세척대(연장 19.1m)를 설치하여 열차가 통과하도록 되어 있으며, 제1160호 새마을호 열차가 유치되어 있던 3번 선은 길이가 약 500m로 20m용 객차는 25량, 14m용 화차는 35량을 유치가 가능하도록 되어 있다.
