ARAIB/ R '07- 12

한국철도공사 경부선 영등포역구내 열차추돌사고('07.05.12)

철도사고 조사보고서

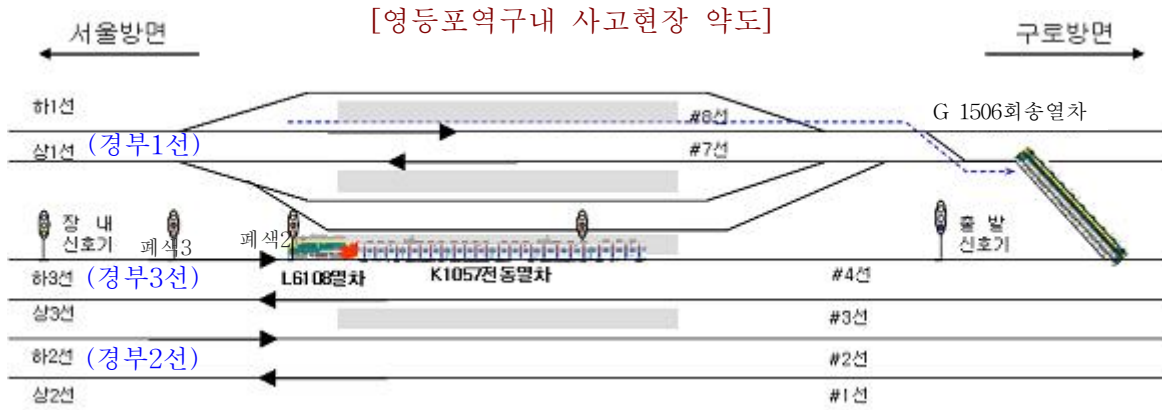
그림3. 추돌사고 현장설명도 (구내배선)

2007년 5월 12일 9시 11분경, 경부선 영등포역구내의 경부하3선으로 용산역을 출발하여 동인천역으로 가는 제K1057급행전동열차가 승강장(4번선)에 도착하여 승객을 승하차시키고 출발 정지신호(R)로 인해 출입문을 열어놓은 상태로 대기하고 있었다.

출발신호의 정지신호(R)는 경부하1선(8번선)에서 경부하3선(4번선)으로 선로를 변경하여 구로차량기지로 입고하는 제G1506회송열차의 진로가 설정된 때문이었다.

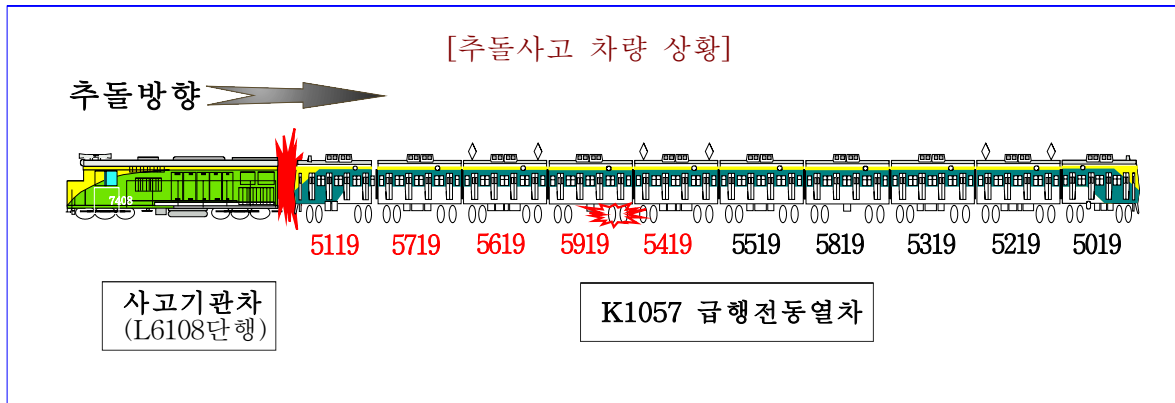
그림4. 추돌사고 현장설명도(차량배치)

추돌사고 위치는 서울역기점 9.019km지점으로 피 추돌된 제K1057급행전동열차는 후부차량(5119호)을 포함한 5량이 파손되었고, 뒤에서 4번째 전동차량(앞에서 7량째, 5919호)의 앞대차가 좌측으로 탈선되면서 승강장블록이 약 10m정도 파손되었다.
