ARAIB/ R 08-02

한국철도공사 경춘선 퇴계원~금곡간(고재건널목) 열차충돌사고('07.11.12)

철도사고조사 보고서

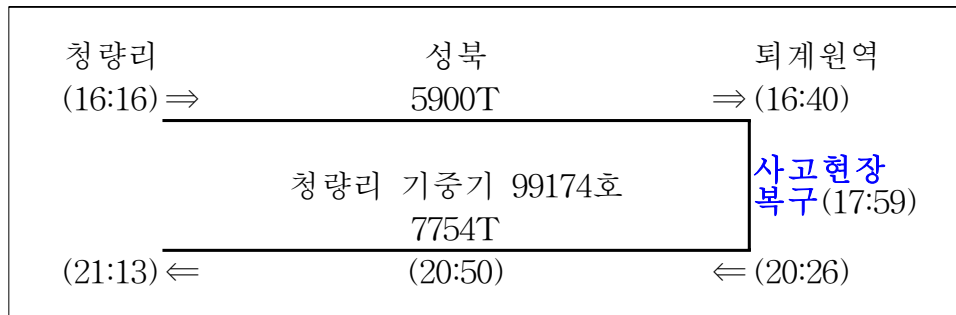
그림7. 기중기 운행경로

열차소통을 위한 사고현장의 지장물 처리작업은 철도공사 수도권동부지사(청량리차량사업소, 13명)의 인력과 동 소속의 기중기가 출동하여 선로상의 덤프트럭을 제거하고 열차 운행선로를 복구하였다.

선로 복구를 위한 기중기의 운행경로 및 현장복구는 그림7 및 그림8과 같다.

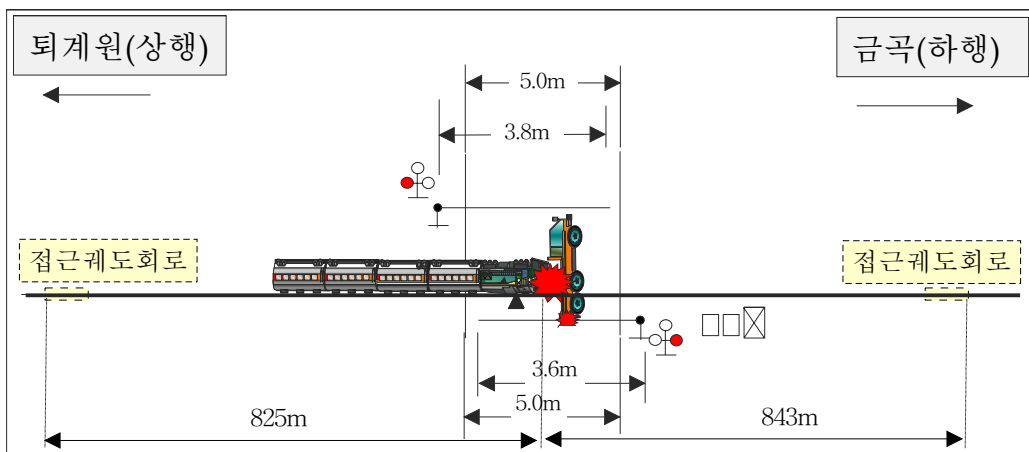
그림8. 고재건널목 차단기 설치약도

고재건널목은 1996년 11월 제2종 건널목에서 제1종 건널목²⁾으로 변경되었고, 차단기가 설치되어 열차가 건널목 방향으로 진행하면(하행: 825m, 상행: 843m) 접근궤도회로에 의해 자동적으로 경보종과 경보등이 동작하다가 약4~5초 후 차단기가 하강하여 차량이나 사람의 접근을 차단하였다가 열차가 통과한 후 차단기를 상승시키고 있으며, 건널목 차단기설치 약도와 제원은 그림8 및 표4와 같다.
