ARAIB/ R '08 - 08

한국철도공사 중앙선 매곡역구내 무궁화열차 탈선사고 ('08.03.11)

철도사고 조사보고서

2008. 10.

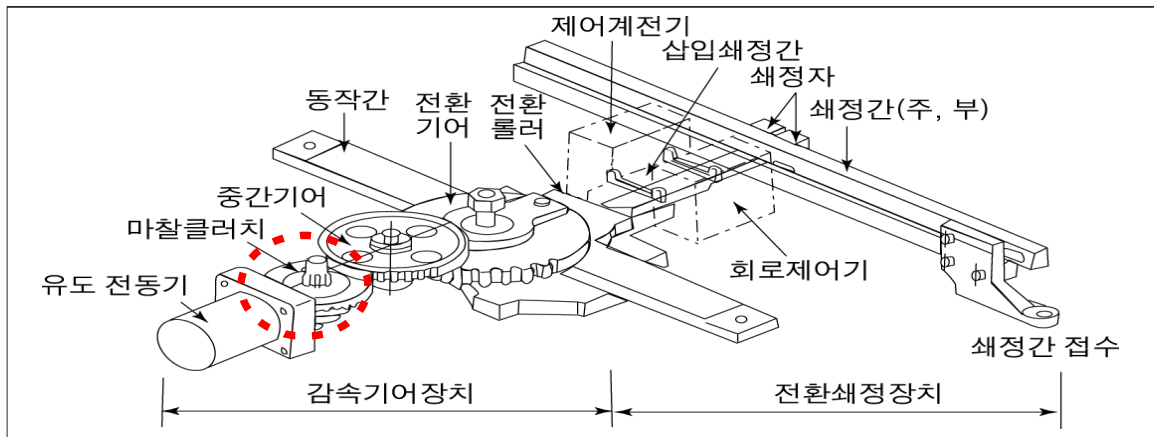
매곡 P21호A 선로전환기는 15번 편개형분기기⁶⁾로 일반 분기기에 비해 큰 전환력이 요구되고 있다.

그림5. 전기선로전환기 내부구조도

- 5) **마찰클러치** : 특수 구리스가 봉입된 다중 합판식 클러치로 회전 마찰판과 고정 마찰판을 서로 겹쳐 스프링으로 눌러 마찰 회전력을 전달하는 방식으로 쉽게 회전력을 가감할 수 있다. 마찰 클러치의 내부에는 구리스를 충전하고 있으며, 이 구리스는 온도에 의해 점도가 변화하므로 이에 따라서 관성흡수력이 변하게 된다. 전동기 내부는 주변온도에 따라 -20[°C]~+60[°C] 정도로 온도 변화가 있으며, 이에 따라 년2회 정도 마찰클러치의 조정이 필요하며 조정시기는 겨울과 여름의 초기가 적당하다. 설치 후에도 클러치 조정을 위하여는 동작간에 동작을 방해하여 클러치를 습동시키고 이때의 습동전류를 측정하는 것이 간편하고 정확하다. 여름철에 기온이 높아지면 전환력이 약해지게 되므로 클러치를 조이는 경향이 있으나 이대로 겨울철에 풀지 않고 사용하면 클러치의 관성흡수력이 적어져서 전환차 정지 시에 일어나는 충격으로 전환로라, 로라핀, 치차, 모타 축 등이 쉽게 손상되는 요인이 된다.
- 6) **15번 편개형분기기** : 분기기 크로싱각의 크기에 따라 번호가 부여되며 크로싱의 침단에서부터 벌어진 점이 1m가 되는 지점까지의 길이가 15m의 크기인 분기기로서, 직선궤도로부터 좌측 또는 우측의 한쪽으로만 분기된 분기기를 지칭한다.

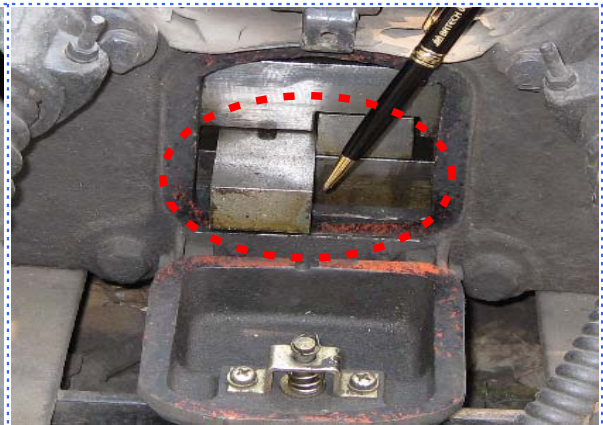
- ① P21호A 선로전환기가 불일치 장애로 인해 전기적·기계적인 쇄정(Lock)이 이루어지지 못하고 그림 8과 같이 쇄정자는 풀린 상태에서
- ② 사고열차가 P21호A 선로전환기를 통과할 때 열차하중 및 속도에 의한 진동으로 텅레일이 유동되어 틈이 벌어지게 되어
- ③ 마침, P21호A 선로전환기를 통과하던 2호객차 후부차륜이 텅레일의 벌어진 틈새로 이선진입하여 진행하다가 최초 탈선되었고, 뒤따르던 1호객차도 연이어 이선진입하여 부분선으로 진행하다가 탈선되었으며(그림 10, 11)
- ④ 사고열차는 제한속도가 초과된 26~30km/h의 속도로 운행하는 동안 탈선된 것으로 추정된다.

그림9. 쇄정자 정상적 쇄정상태
