ARAIB/R 09-04

한국철도공사 중앙선 지평역구내 화물열차 탈선('08.03.29.)

철도사고조사보고서

I. 제목 : 한국철도공사 중앙선 지평역구내 화물열차 탈선('08.3.29)

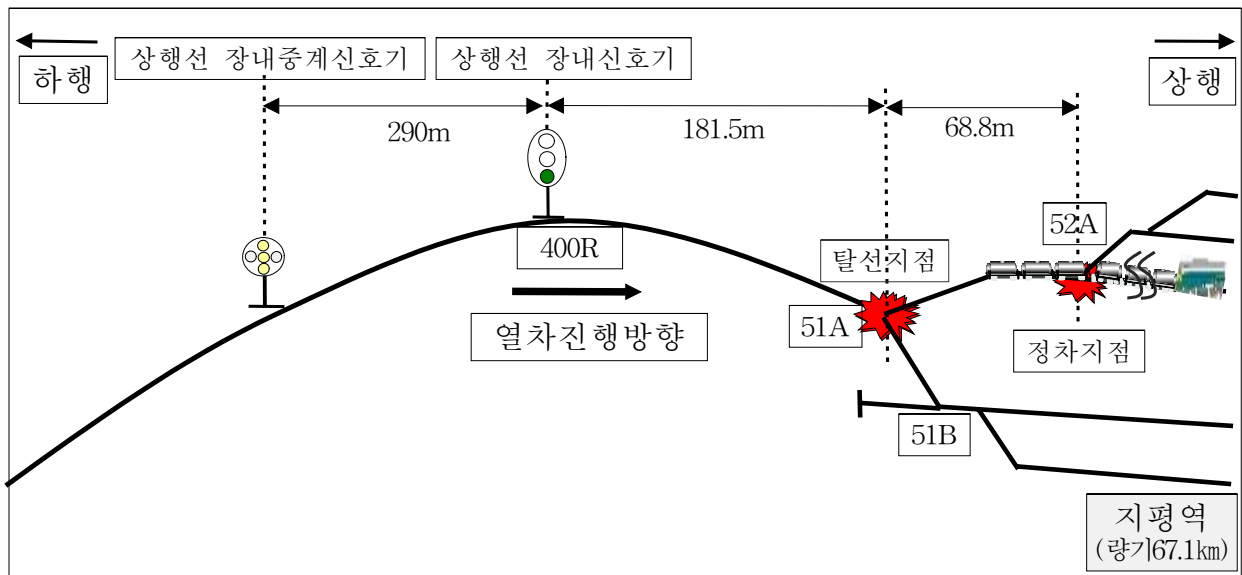
그림 1. 사고현장 노선 개략도

사고열차는 시멘트수송용 화물열차로 2008년 3월 29일 3시 50분 제천조차장을 출발하여 청량리역으로 향하였고, 지평역 장내신호기를 통과하여 51A호 선로전환기를 통과하던 중 공기연결관이 파손되면서 제동이 체결되어 5시 40분경 그림 1과 같이 52A호 선로전환기상에서 정차되었다.

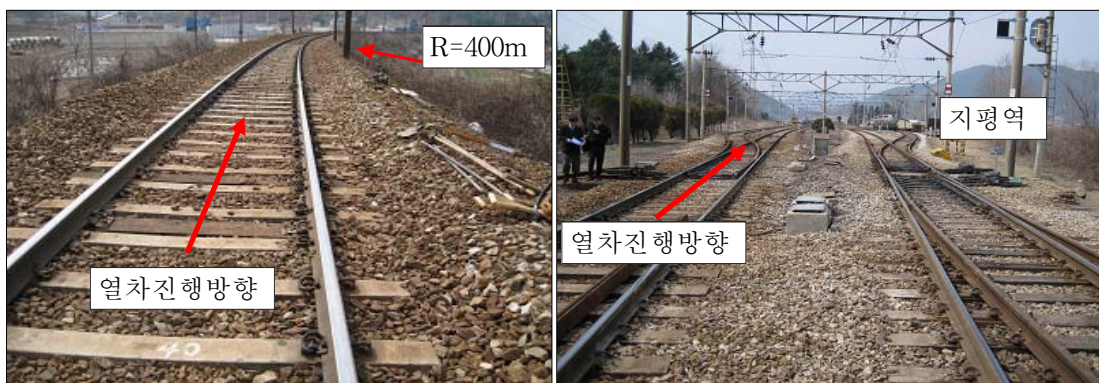
그림 2. 석불역 → 지평역방향 선로상태

중앙선 지평역구내의 사고 현장 선로는 석불역(량기 71.9km)에서 지평역(량기 67.1km)방향으로 11/1,000~9/1,000 내리막으로 곡선반경 R=400m~600m이 여러곳 있었으며, 선로 상태는 그림 2와 같다.

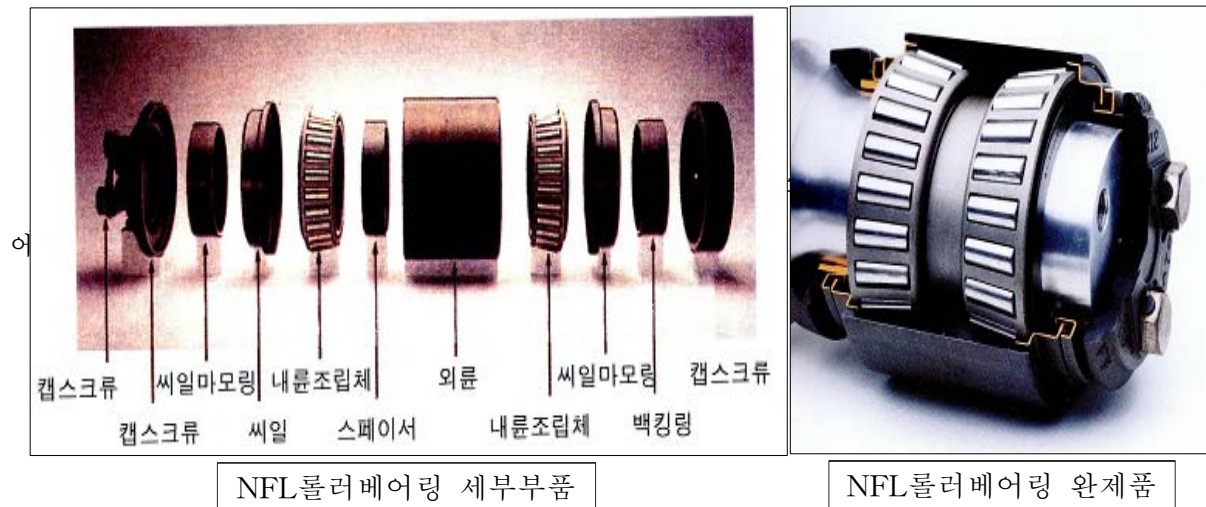
그림 10. NFL 롤러베어링

사고화차(848019호)에 사용 된 베어링은 그림 10과 같은 NFL 롤러베어링으로 장기간 그리스 재급유가 필요하지 않는 윤활방식이였다. 일반적으로 800,000km 운행 또는 약 8년까지는 재급유가 필요없지만, 차륜 삭정이나 엔드 캡을 해체하였을 경우 재급유가 필요하다.

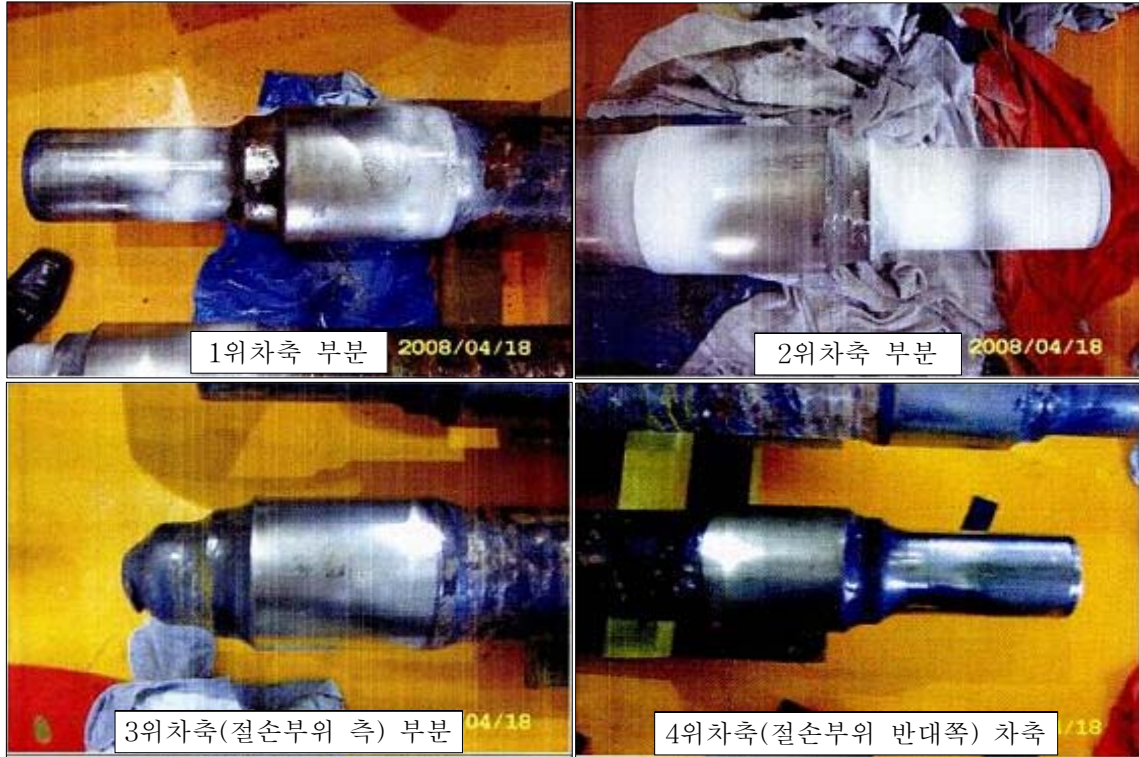
그림 13. 전부대차 차륜 압입부 검사위치

정밀검사는 그림 13과 같이 사고열차 전부대차 4개의 차륜 압입부 차축과 1위 차축의 베어링 압입부를 검사하였으며, 그 결과 그림 14와 같이 모든 차축의 차륜 압입부 끝단(내측)에서 미세한 표면균열(프레팅 피로균열)이 관찰되었으나, 그림 15와 같이 1위차축 베어링 압입부에서는 이러한 균열이 관찰되지 않았다.

상기와 같이 정밀검사를 실시한 결과, 모든 차축의 차륜 압입부에서는 미세한 표면균열이 발견되었지만 안전에 영향을 줄 정도는 아닌 것으로 보였고, 1위 차축 베어링 압입부에서는 균열이 발견되지 않은 것으로 보아, 차축의 균열은 이번 사고와 관계가 없는 것으로 판단된다.

3.1.5 사고 차륜의 반대쪽 차륜 압입부 끝단에 미세한 균열이 있었으나, 이러한 균열은 이번 사고와 관계가 없었을 것으로 판단되었다.
