항공기 준사고 조사보고서

허가받지 않은 활주로에 착륙
중국 상하이항공
B737-800, B-1949
김해국제공항 활주로 18L
2019. 9. 7.

항공·철도사고조사위원회, 허가받지 않은 활주로에 착륙, 중국 상하이항공, B737-800, B-1949, 김해국제공항 활주로 18L, 2019.9.7., 항공기준사고 조사 보고서 ARAIB/AIR1905, 대한민국 세종특별자치시

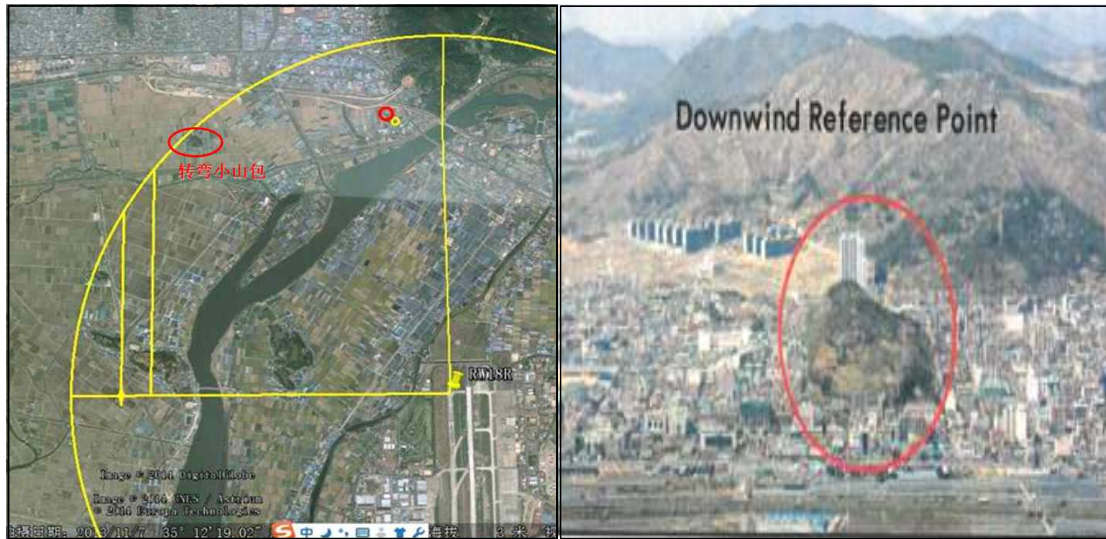
[그림 9] 삼정동의 작은 동산 위치(참조 지점)

[그림 9]에서 보는 바와 같이 3선회에 대한 시각적 참조는 김해시 삼정동의 작은 동산²⁴⁾을 안고 선회하는 것이 매우 중요하며 이 동산을 통과하도록 항공기를 제어하면 항공기가 선회보호구역 안에 있고, 5선회 사이의 거리가 비교적 충분하다는 것을 보증할 수 있다.

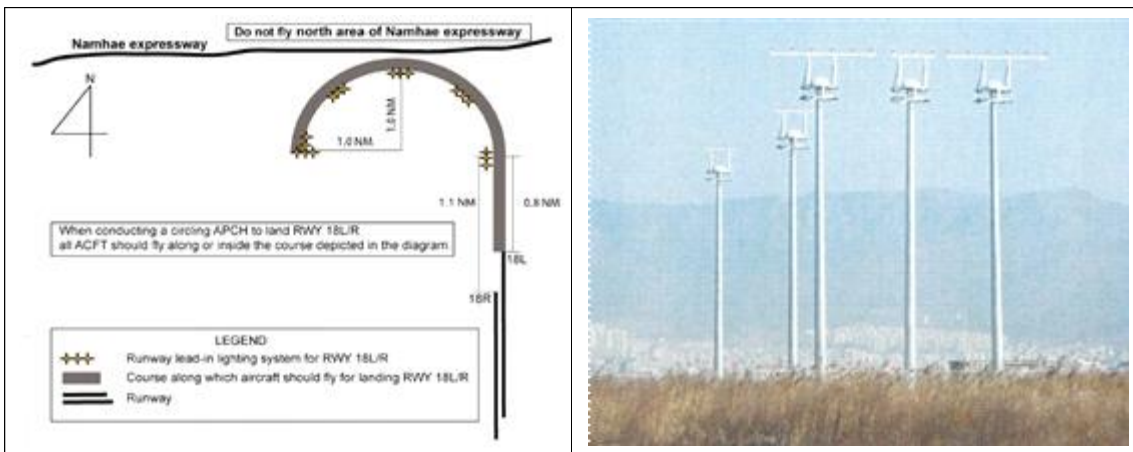
[그림 10] 활주로 18의 활주로유도등

활주로유도등²⁵⁾은 활주로 18의 베이스 턴(Base Turn)부터 최종구간(Final) 정대까지 5조의 백색 점멸등화로 구성되어 있으며, 활주로유도등은 첫 지점은 5개 등화, 나머지 4지점은 3개 등화로 구성되어 총 17개가 설치되어 있다.

활주로유도등은 1지점에서 2지점 구간은 1,408.15m, 2지점에서 3지점 구간은 1,454.55m, 3지점에서 4지점 구간은 1,454.56m, 4지점에서 5지점 구간은 1,454.68m, 5지점의 46.44m를 포함하여 총길이 5,818.35m이다. 활주로 18의 활주로유도등의 설치 형태 및 모습은 [그림 10]과 같다.

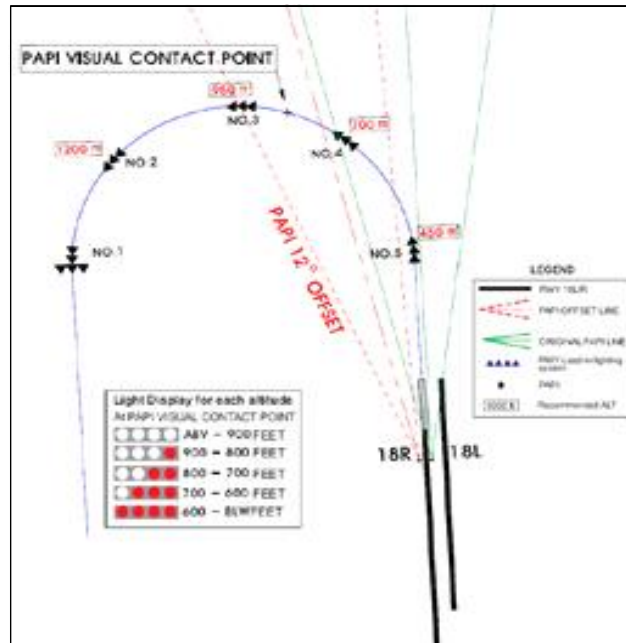
[그림 11] 활주로 18R의 오른쪽 PAPI offset 형태

항공정보간행물²⁸⁾의 RPKK AD 2.21 NOISE ABATEMENT PROCEDURES 2.2 approach 2) Circling Approach RWY 18L/R b) Display for RWY 18R PAPI Direction Adjustment Light에 활주로 18R의 왼쪽 진입각지시등은 활주로 18방향으로 정상적으로 설치되어 있으나, 오른쪽 진입각지시등은 선회 접근하는 항공기가 진입각 지시정보를 가능한 빨리 확인하여 안정된 접근과 착륙을 할 수 있도록 [그림 11]과 같이 서쪽으로 12도가 틀어져(Offset) 있다.

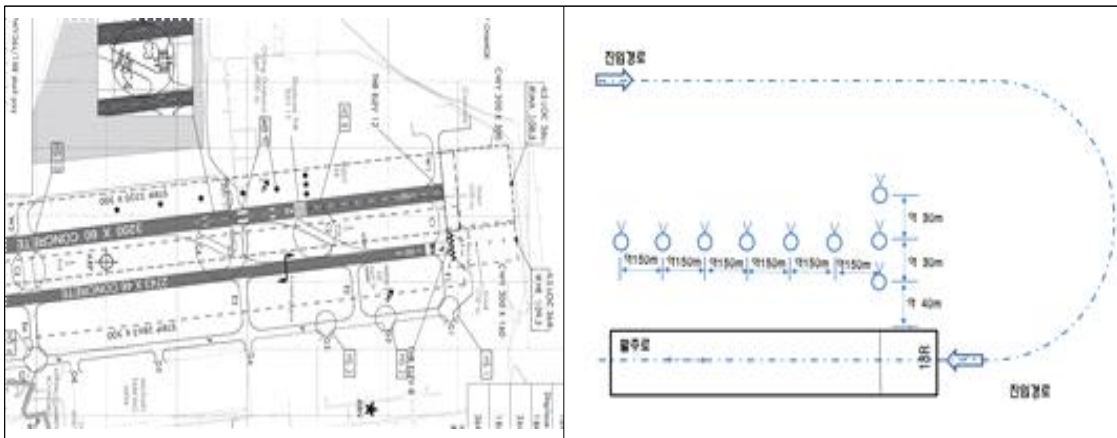
[그림 12] 선회등 배치도

선회등은 활주로 18R의 우선회에 설치되어 있으며, 활주로 가장자리로부터 약 40m 떨어진 지점에서 활주로 바깥 방향으로 시단의 연장선상에 약 30m 간격으로 3개가 설치되어 있고, 그리고 활주로 방향을 따라 활주로 18R 이설 시단으로부터 2,953ft(900m)에서 150m 간격으로 7개가 설치되어 있다. 선회등의 배치도는 [그림 12]와 같다.

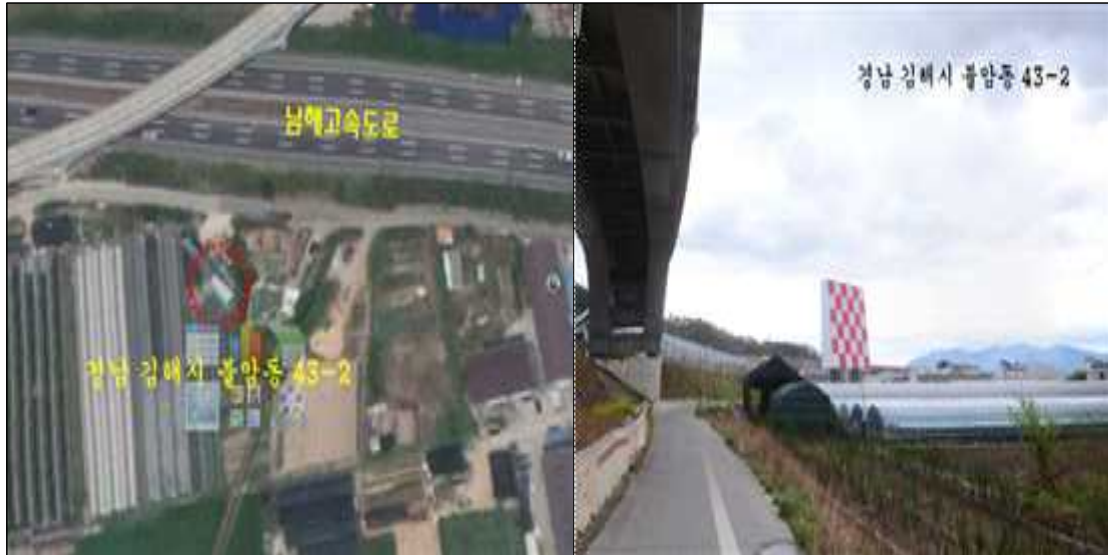
[그림 13] 김해국제공항 활주로 18 방향 항공장애주간표지

김해국제공항 활주로 18방향에는 항공기가 교통장주에서 베이스 턴 이후에 항공기 위치식별 등이 용이하도록 활주로 18의 북서쪽으로 3.4km에 항공장애 주간표지가 경남 김해시 불암동에 [그림 13]과 같이 설치되어 있다.

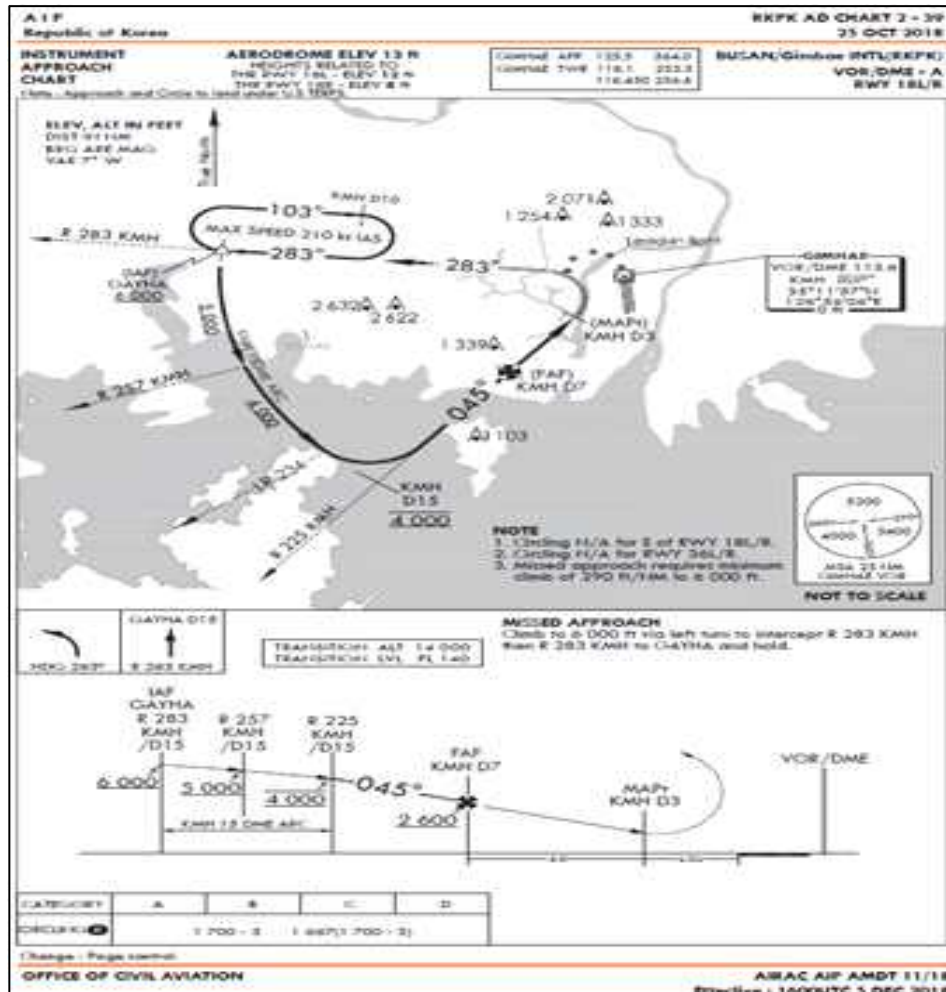
[그림 14] VOR/DME-A RWY 18L/R 계기접근절차

항공정보간행물의 계기접근차트(instrument approach chart) VOR/DME-A 활주로 18L/R³⁰⁾는 일반적인 선회접근을 위한 계기착륙절차로서 유도등(lead-in light)가 표기되어 있고, 주석으로(note) 1. Circling N/A for E of RWY 18L/R, 2. Circling N/A for RWY 36L/R, 3. Missed approach requires minimum climb of 290ft/NM to 6000ft가 표기되어 있다. VOR/DME-A RWY 18L/R 접근절차는 [그림 14]와 같다.
