# 초경량비행장치사고 조사보고서

(다리꾼 및 가슴끈 미체결 상태로 비행 중 추락)

대전국가대표 패러글라이딩  
초경량비행장치(탠덤 패러글라이더)  
충남 보령시 남포면 창동리 산 33-8 수풀 지역  
2023. 9. 30.

항공·철도사고조사위원회, 다리끈 및 가슴끈 미체결 상태로 비행 중 추락, 텐덤, 초경량비행장치(패러글라이더), 충청남도 보령시 남포면 창동리 산 33-8 수풀 지역, 2023.9.30. 초경량비행장치 사고 조사보고서, ARAIB/UAR2312, 대한민국 세종특별자치시

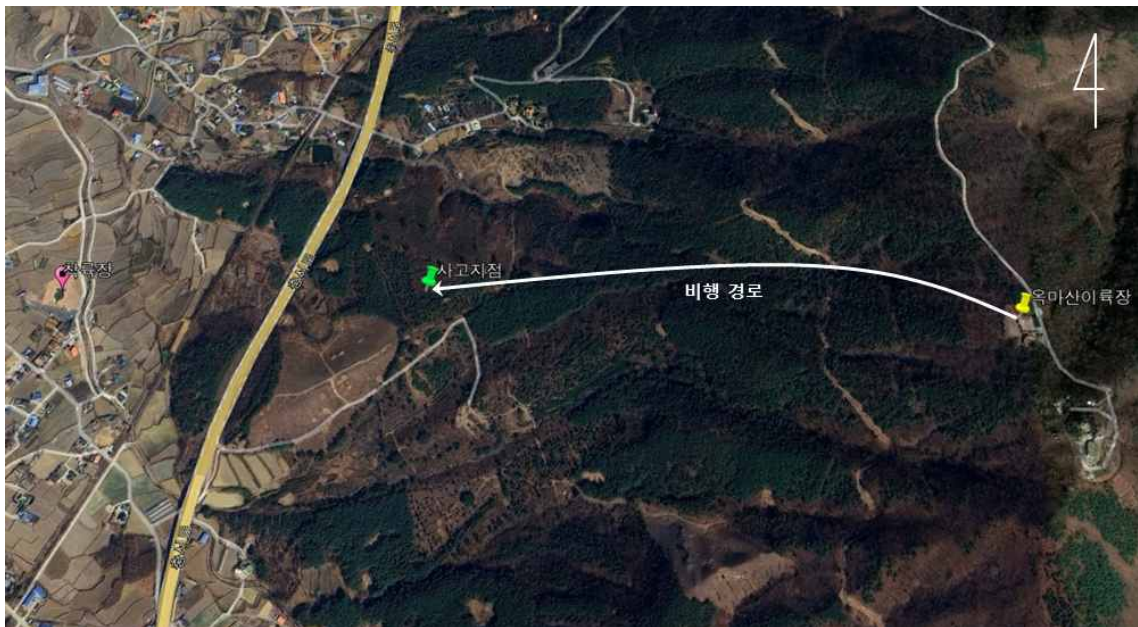
[그림 1] 이륙장 및 사고지점

2023년 9월 30일(토) 14:46경, 조종자(남, 67세)와 체험자(여, 20세)는 충청남도 보령에 위치한 옥마산이륙장에서 이륙하였다. 이륙 당시 체험자는 가슴끈 및 다리끈을 체결하였으나, 조종자는 가슴끈 및 다리끈을 체결하지 않았다. 이륙 약 5분 후인 14:51경 수풀 지역으로 추락하였다.
