# 항공기 사고 중간보고서

산불진화 담수 접근 중 추락

Bell214B-1, HL9171

## 헬리코리아 항공기(HL9171)사고 중간보고서

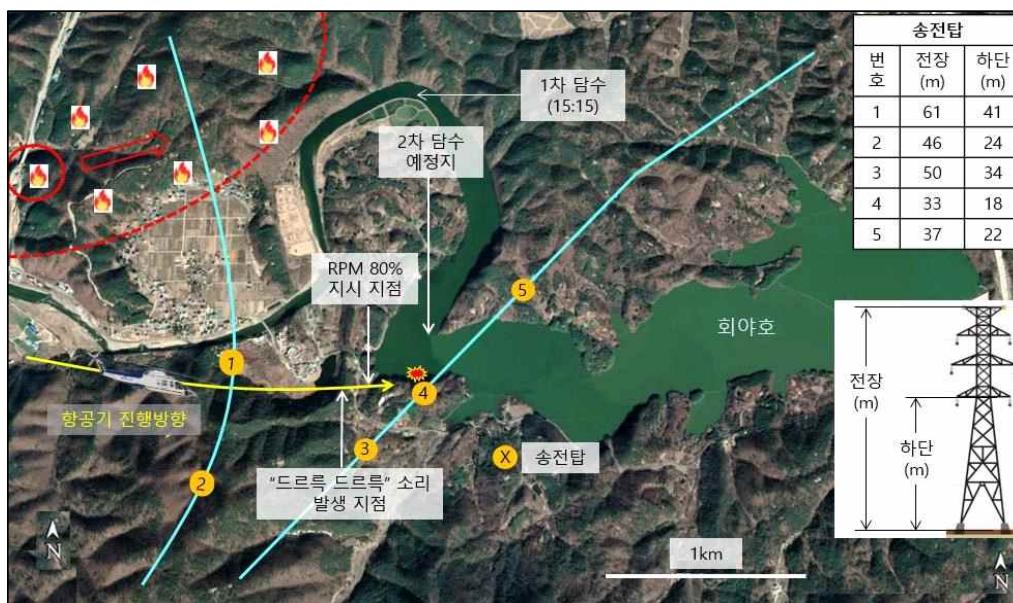
2차 담수 목표지점으로 HL9171이 비행할 비행경로 상의 고압선 및 송전탑의 위치는 아래 그림과 같다.

[그림] 2차 담수 예정지 및 송전탑 위치
