# 항공기준사고 조사보고서

비행 중 운항승무원 임무불능

아시아나항공(주)

A321-200, HL8071

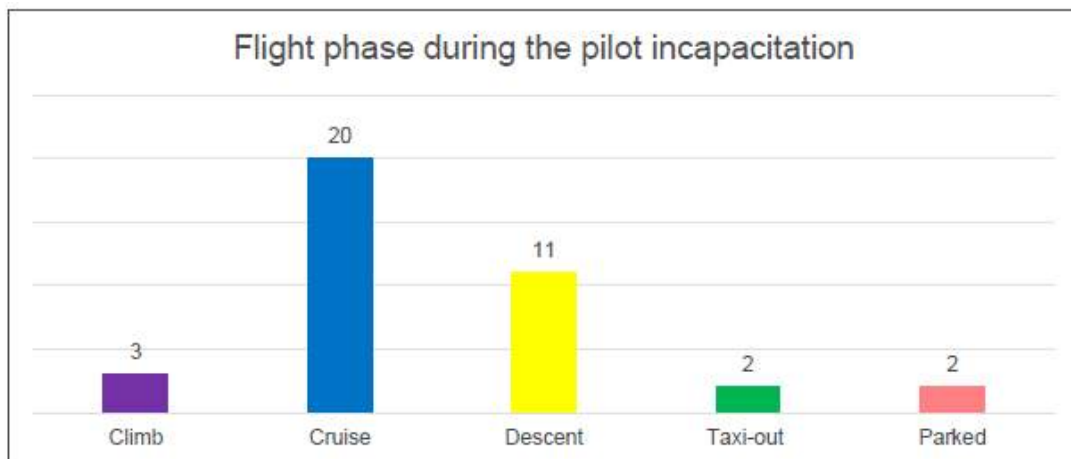
[그림 5] 승무원 임무불능의 비행단계별 빈도(UAE사고조사보고서)

아랍에미리트 보고서에 따르면, [그림 5]와 같이 승무원임무불능 발생은 순항단계(Cruise phase)와 강하단계(Descent phase)에서 빈도가 높게 나타났다.
