예비보고서 (Preliminary Report)

HL7763(A321-200) 김해국제공항 에어부산 여객기 지상 화재 사고

- 조사 번호: ARAIB AAR 2502
- 일시: 2025.1.28.(화) 22:13(Local, UTC+9)
- 장소: 김해국제공항 (RKPK)
- 분류: 항공기 사고
- 운영사: 에어부산(주)
- 항공기: HL7763(A321-200, S/N3297)
- 비행 편명: BX391(김해국제공항→홍콩국제공항)
- 항공기 손상: 전파
- 총 탑승자(부상자): 176명(사망: 0, 중상: 3, 경상: 24)

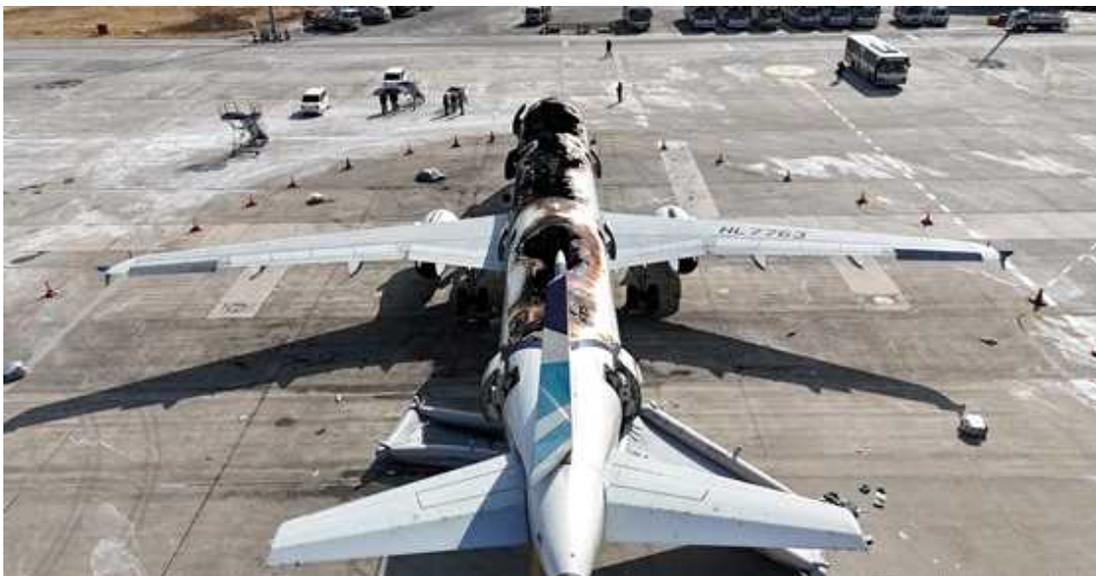
사고 항공기

화재로 동체 상부가 다음 [그림 1]과 같이 소실되었다. 엔진과 날개는 화재의 영향이 있었지만 외관상 온전한 형태를 유지하고 있었다. 항공기에 탑재된 연료는 35,900 lbs(16.3ton)이었다.

[그림 1] 현장 사고 잔해

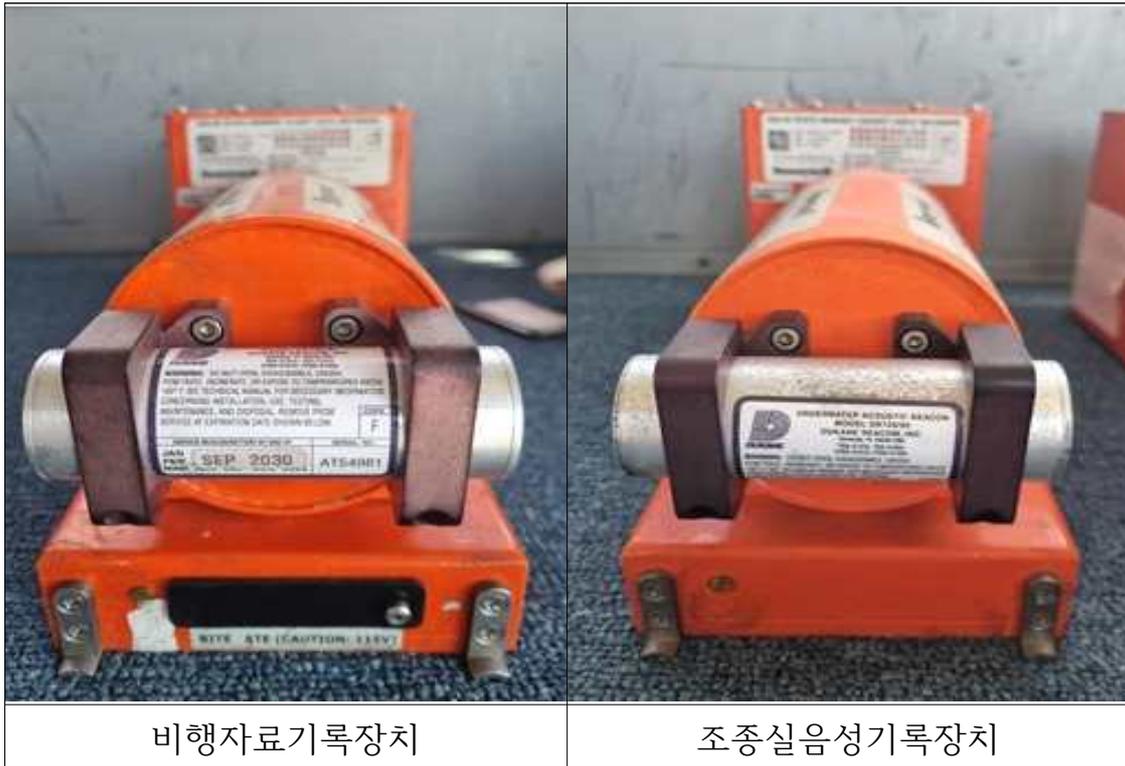
항공기에 다음 [그림 2]와 같은 비행자료기록장치(FDR)와 조종실음성기록장치(CVR) 등이 장착되어 있었고, 현장에서 수거하여 분석 중이다.

[그림 2] 비행자료기록장치와 조종실음성기록장치
