철도사고조사 중간보고서

부산교통공사

열차 탈선

부산교통공사 2호선 호포기지 전동열차 탈선사고

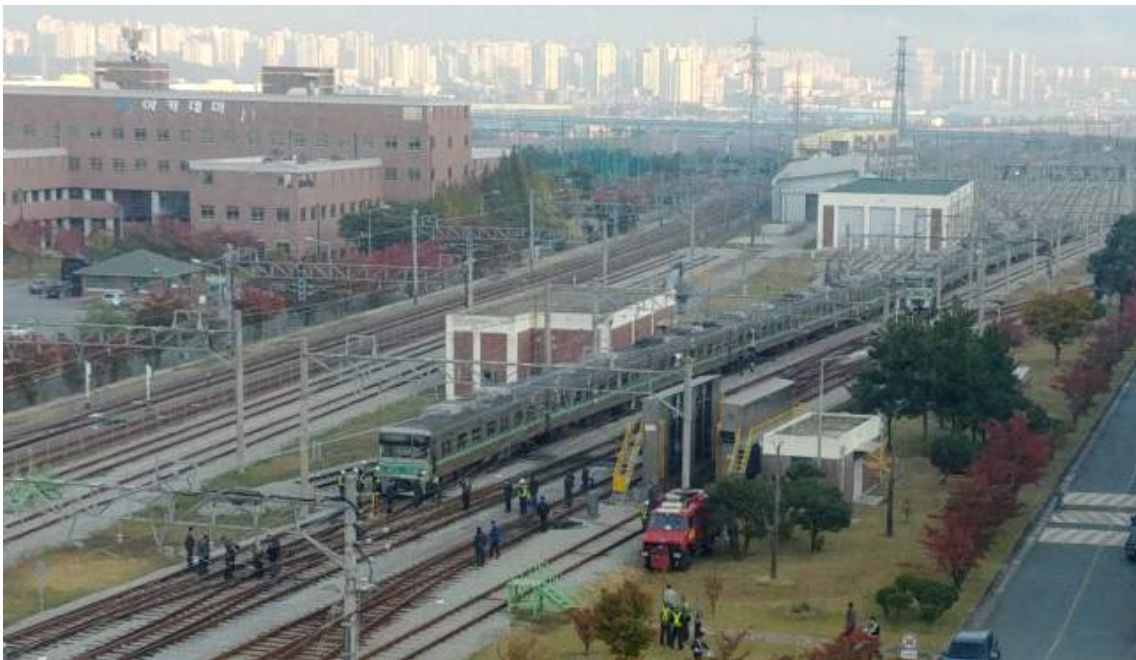
[그림1] 호포기지 구내 사고 현장 사진

2017년 11월 2일(목) 06시 42분경, 부산교통공사 2호선 호포기지 유치 3번 선에서 출고하던 제2620호 전동열차가 62L 정지신호를 지나 부정출발방지장치¹⁾가 동작 하였으나 기관사가 임의로 복귀하고 계속 운전하여 504A호 선로전환기의 침단부를 지나 정차하였고, 기지관제원이 선로전환기 상태 확인 없이 기관사에게 정지위치만 확인하고 퇴행운전²⁾을 지시하여 유치 3번선으로 되돌아가면서 맨 앞차 좌우 차륜이 선로전환기 침단부에서 탈선되었다.

이 사고로 인명피해는 발생하지 않았으나, 전동열차의 차륜 2개가 탈선되었고 일부열차의 출고가 지연되었다.

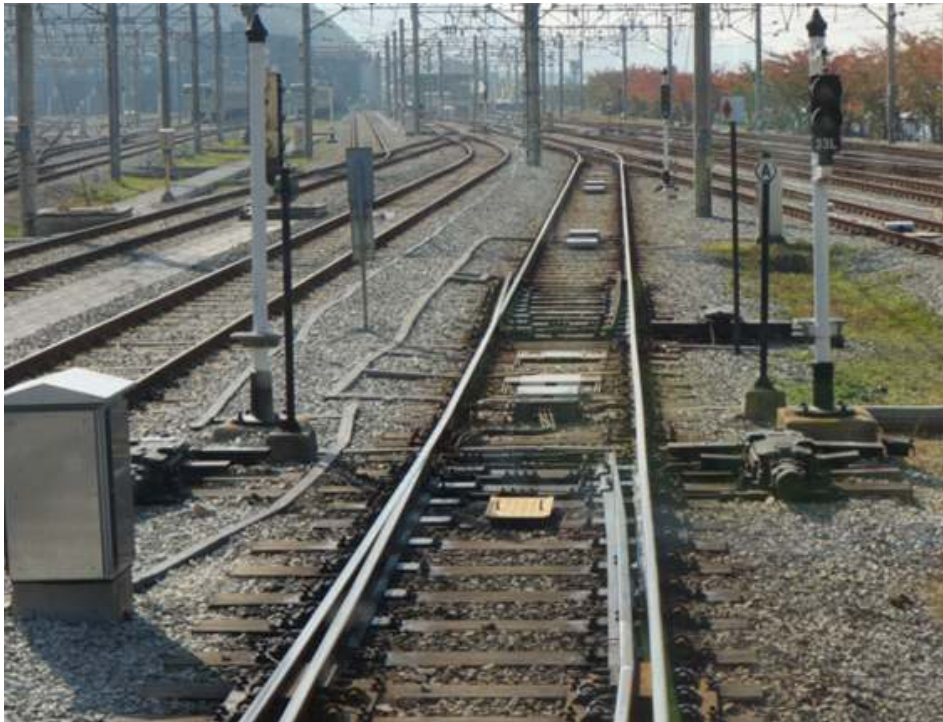
[그림2] 사고개소(504A호 선로전환기 부근)

약 12초 후 06시 37분경 기관사는 인접선 제2027열차⁴⁾의 운행 선로에 있는 33L 진행신호를 본인이 운행할 선로의 신호로 착각하고 비상제동 해제용 버튼을 임의로 눌러 비상제동을 해제하고, 야드모드⁵⁾로 15km/h이하로 진행하던 중 504호 선로전환기를 약 5km/h의 속도로 통과하며 “쿵, 쿵”소리와 함께 사고열차는 정차하였으나 이를 기지관제원에게 즉시 보고하지 않았다.

이번 사고로 선로전환기 텅레일 1개 파손 및 체결구의 손상과 전동차의 픽업코일 2개와 TC카용 주차제동장치 1개가 파손되어 약 10,350천원의 재산 피해가 있었다.

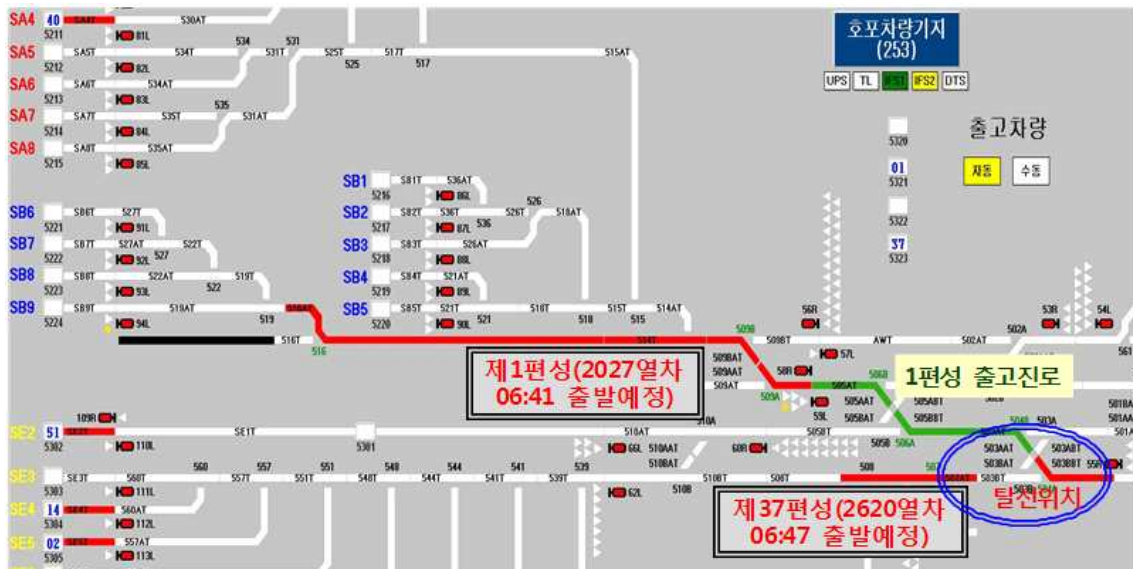
[그림3] 호포 기지 탈선 개요도

06시 42분경 사고열차는 ‘타코미터 에러, 공기스프링 압력 고장, A/S 터짐 고장, 주공기통 압력 저하’ 차량 고장 메시지를 표출하며 6호차 1위 대차 1차축 좌우 차륜 2개가 왼쪽으로 탈선한 상태에서 18m 이동하여 정차하였다.
